Nr zlecenia: 92/30/12/2025/PKO LEASING REMARKETING

## Wycena wartości

Zadanie: Ocena stanu technicznego i określenie wartości rynkowej pojazdu

| DANE IDENTYFIKACYJNE POJAZDU | | Dane: [D] I-2026 | |
|---|---|---|---|
| Model pojazdu: | FT Custom 320 2.0 TDCi MR`18 E6.2 3.2t | Nr Info-Ekspert: | 011-10898 |

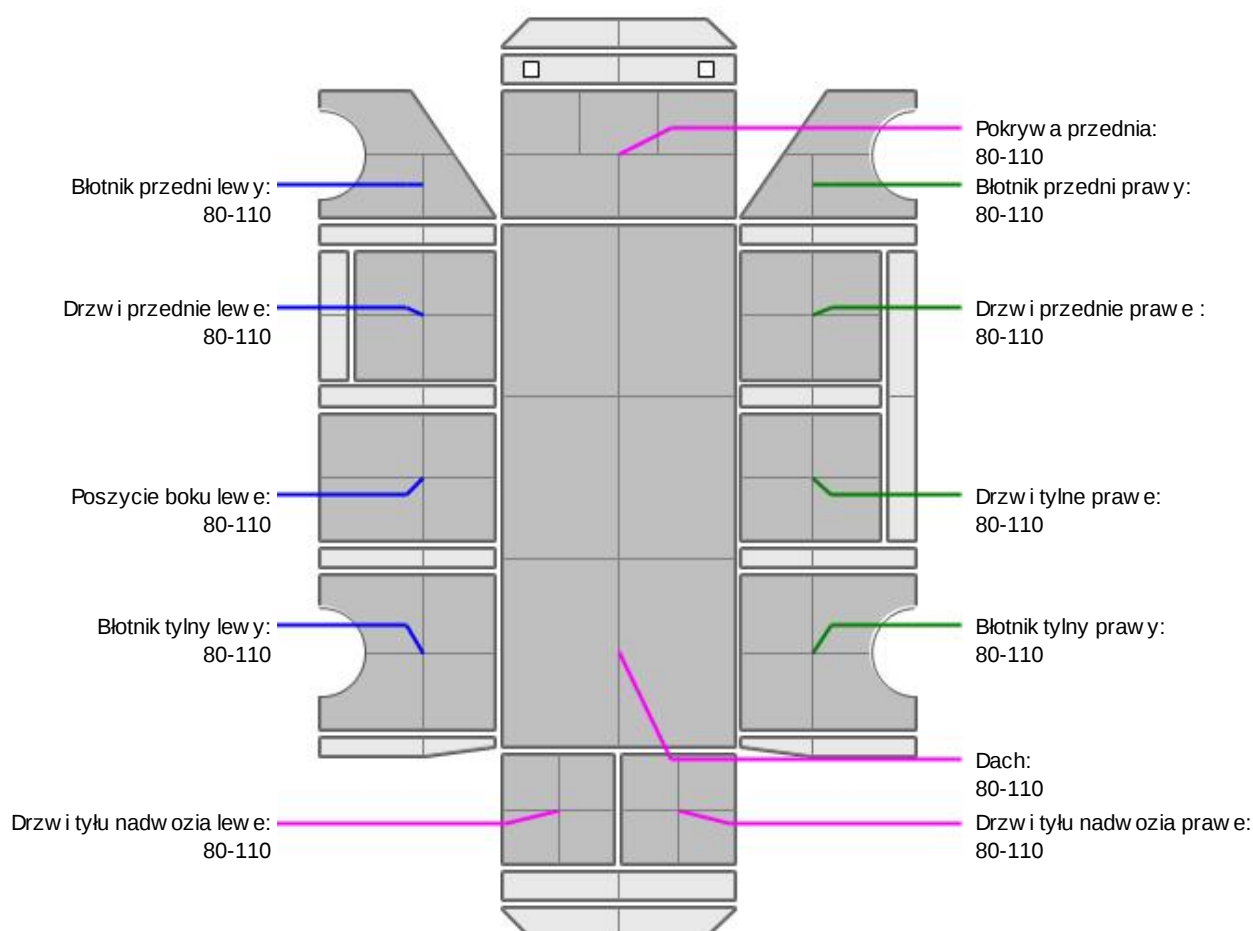
| L.p. | Nazwa elementu | L / P | Grubość powłoki [μm] | Opis |
| 1 | Pokrywa przednia | | 80-110 | |
| 2 | Dach | | 80-110 | |

| 3 | Błotnik przedni | L | 80-110 | |
| 4 | Drzwi przednie | L | 80-110 | |
| 5 | Poszycie boku | L | 80-110 | |
| 6 | Błotnik tylny | L | 80-110 | |
| 7 | Drzwi tyłu nadwozia | | 80-110 | |
| 8 | Błotnik przedni | P | 80-110 | |
| 9 | Drzwi przednie | P | 80-110 | |
| 10 | Drzwi tylne | P | 80-110 | |
| 11 | Błotnik tylny | P | 80-110 | |
| 12 | Drzwi tyłu nadwozia | | 80-110 | |

Podane przedziały grubości powłoki lakierowej poszczególnych elementów dotyczą wyłącznie punktów pomiarowych, tj. trzech wybranych miejsc na danym elemencie nadwozia. Nie oznacza to, że w pozostałych obszarach danego elementu grubość powłoki jest jednakowa ani że nie może wykroczać poza wskazane zakresy. Pomiary wykonano urządzeniem będącym w posiadaniu rzeczoznawcy. Pomiar wykonany innym przyrządem może się różnić.
