Nr zlecenia: 57/30/10/2025/PKO LEASING REMARKETING

## Wycena wartości

Zadanie: Ocena stanu technicznego i określenie wartości rynkowej pojazdu

| DANE IDENTYFIKACYJNE POJAZDU (*) | | Dane: [D] XI-2025 | |
|---|---|---|---|
| Model pojazdu: | KOSMO MR`21 E6d-F 3.5t | Nr Info-Ekspert: | 045-06397 |

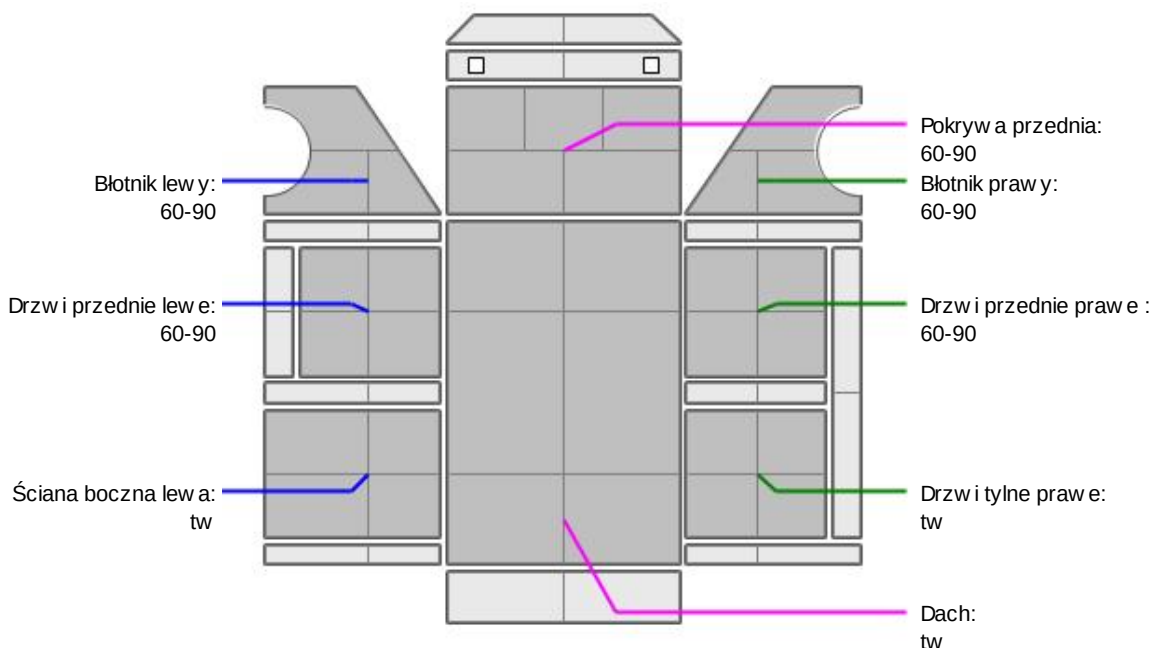
**KABINA KIEROWCY – Opis powłoki lakierowej**

| L.p. | Nazwa elementu | L / P | Grubość powłoki<br>[μm] | Opis |
| 1 | Pokrywa przednia | | 60-90 | |
| 2 | Dach | | tw | |
| 3 | Błotnik | L | 60-90 | |
| 4 | Drzwi przednie | L | 60-90 | |
| 5 | Błotnik tylny | L | tw | |
| 6 | Błotnik | P | 60-90 | |
| 7 | Drzwi przednie | P | 60-90 | |
| 8 | Błotnik tylny | P | tw | |
| 9 | Ściana boczna | L | tw | |
| 10 | Drzwi tylne | P | tw | |
