Nr zlecenia: 45/14/11/2025/PKO LEASING REMARKETING

## Wycena wartości

Zadanie: Ocena stanu technicznego i określenie wartości rynkowej pojazdu

| DANE IDENTYFIKACYJNE POJAZDU | | Dane: [D] XI-2025 | |
|---|---|---|---|
| Model pojazdu: | ProAce 2.0 CRD MR`16 E6 3.1t | Nr Info-Ekspert: | 037-02882 |

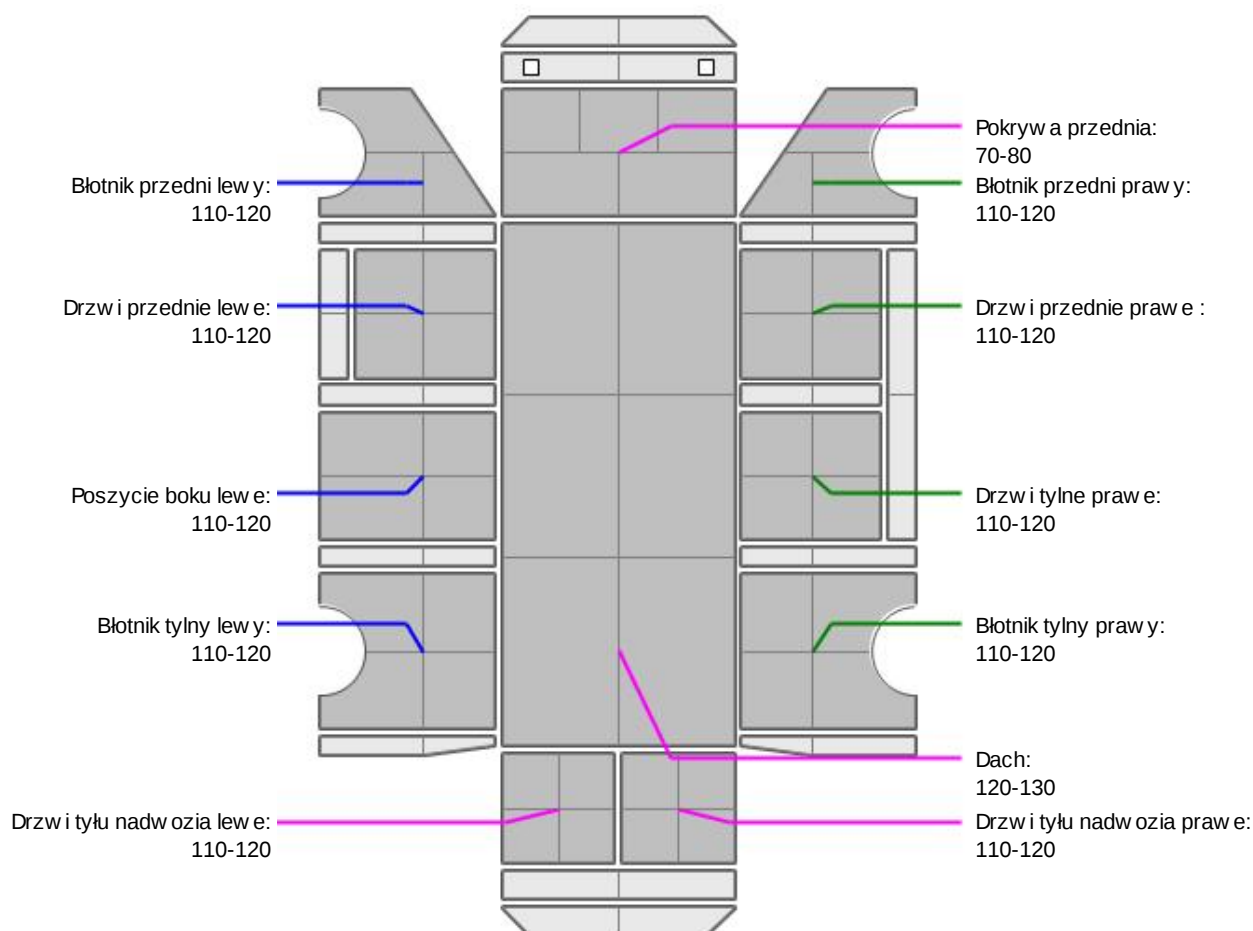
## NADWOZIE – Opis powłoki lakierowej

| L.p. | Nazwa elementu | L / P | Grubość powłoki [μm] | Opis |
| 1 | Pokrywa przednia | | 70-80 | |
| 2 | Dach | | 120-130 | |
| 3 | Błotnik przedni | L | 110-120 | |
| 4 | Drzwi przednie | L | 110-120 | |
| 5 | Poszycie boku | L | 110-120 | |
| 6 | Błotnik tylny | L | 110-120 | |
| 7 | Drzwi tyłu nadwozia | | 110-120 | |
| 8 | Błotnik przedni | P | 110-120 | |
| 9 | Drzwi przednie | P | 110-120 | |
| 10 | Drzwi tylne | P | 110-120 | |
| 11 | Błotnik tylny | P | 110-120 | |
| 12 | Drzwi tyłu nadwozia | | 110-120 | |

Podane przedziały grubości powłoki lakierowej, dotyczą punktów pomiarowych. Nie mogą być traktowane jako gwarancja, że grubość powłoki lakierowej w innych punktach nie wykracza poza te przedziały. Pomiar powłoki lakierowej został wykonany urządzeniem będącym w posiadaniu rzeczoznawcy. Pomiar wykonany innym przyrządem może się różnić.
