Nr zlecenia: 95/19/11/2025/PKO LEASING REMARKETING

## Wycena wartości

Zadanie: Ocena stanu technicznego i określenie wartości rynkowej pojazdu

| DANE IDENTYFIKACYJNE POJAZDU | | Dane: [D] XI-2025 | |
|---|---|---|---|
| Marka: | TOYOTA | Nr rejestracyjny: | DW9SW64 |

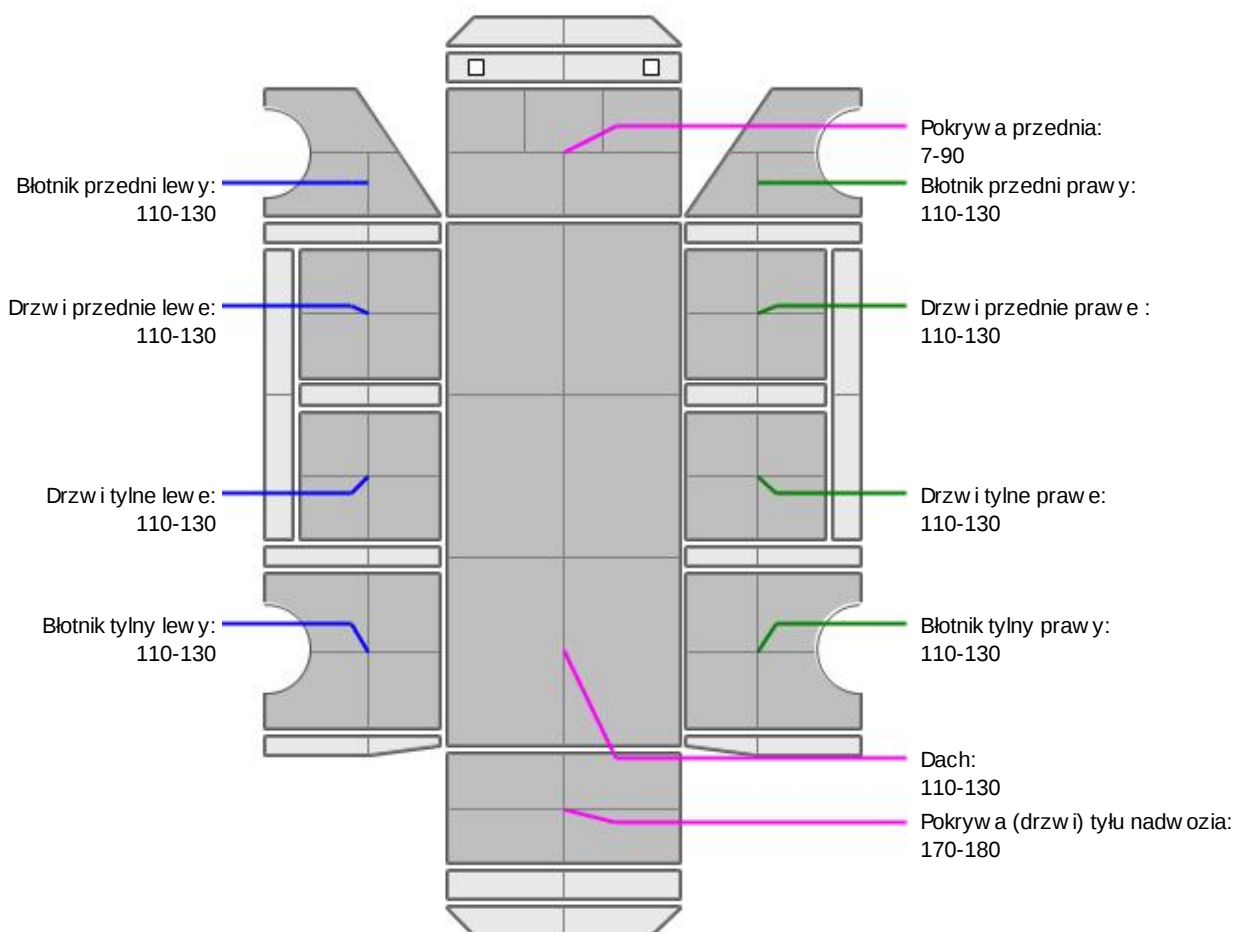
| L.p. | Nazwa elementu | L / P | Grubość powłoki [µm] | Opis |
| 1 | Pokrywa przednia | | 7-90 | |
| 2 | Dach | | 110-130 | |
| 3 | Błotnik przedni | L | 110-130 | |
| 4 | Drzwi przednie | L | 110-130 | |
| 5 | Drzwi tylne | L | 110-130 | |
| 6 | Błotnik tylny | L | 110-130 | |
| 7 | Błotnik przedni | P | 110-130 | |
| 8 | Drzwi przednie | P | 110-130 | |
| 9 | Drzwi tylne | P | 110-130 | |
| 10 | Błotnik tylny | P | 110-130 | |
| 11 | Pokrywa (drzwi) tyłu nadwozia | | 170-180 | |

Podane przedziały grubości powłoki lakierowej poszczególnych elementów dotyczą wyłącznie punktów pomiarowych, tj. trzech wybranych miejsc na danym elemencie nadwozia. Nie oznacza to, że w pozostałych obszarach danego elementu grubość powłoki jest jednakowa ani że nie może wykroczyć poza wskazane zakresy. Pomiary wykonano urządzeniem będącym w posiadaniu rzeczoznawcy. Pomiar wykonany innym przyrządem może się różnić.
