Nr zlecenia: 58/11/03/2026/PKO LEASING REMARKETING

## Wycena wartości

Zadanie: Ocena stanu technicznego i określenie wartości rynkowej pojazdu

| DANE IDENTYFIKACYJNE POJAZDU | | Dane: [D] III-2026 | |
|---|---|---|---|
| Model pojazdu: | 3.180 TGE MR`17 E6 3.5t | Nr Info-Ekspert: | 148-02200 |

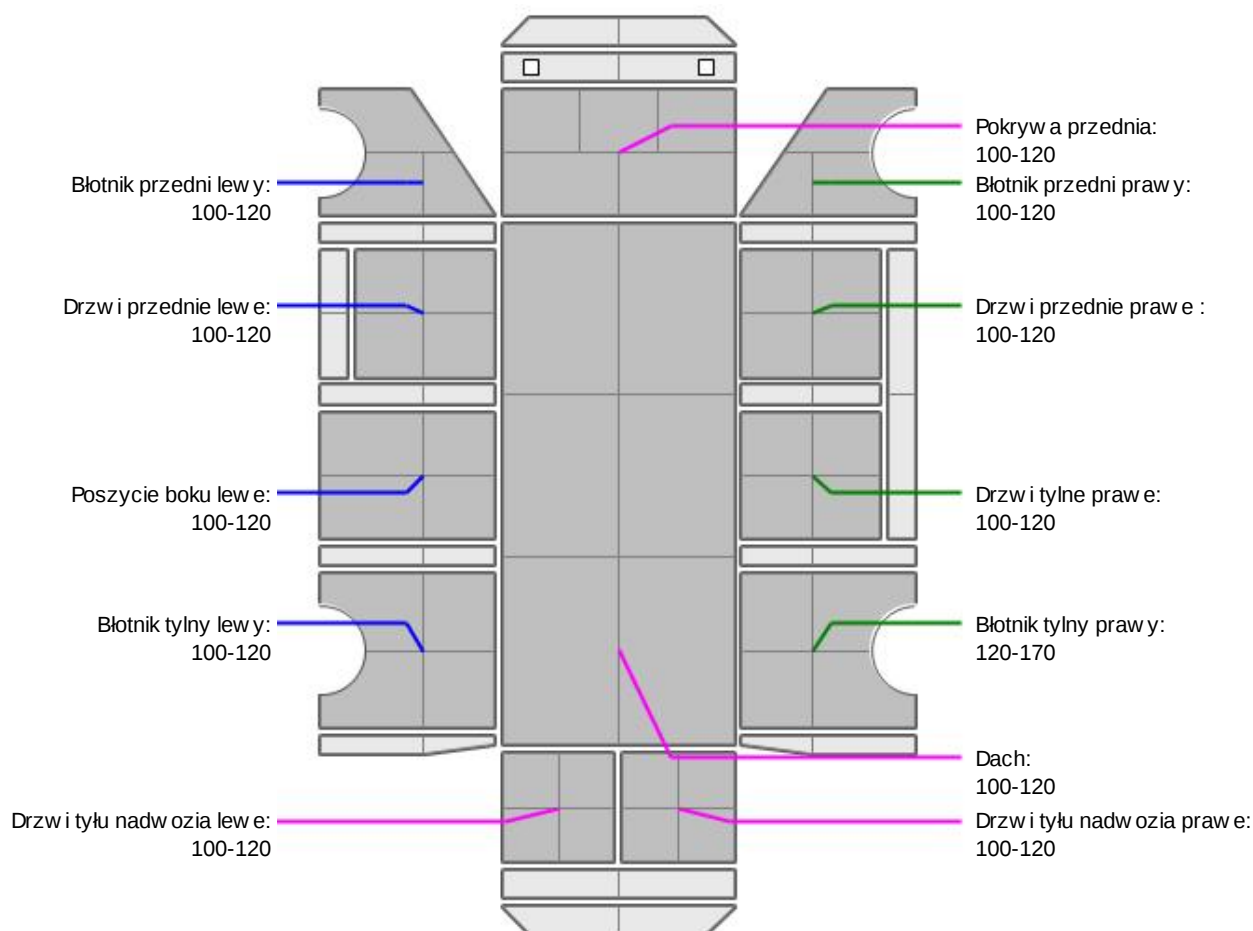
| L.p. | Nazwa elementu | L / P | Grubość powłoki [ $\mu\text{m}$ ] | Opis |
| 1 | Pokrywa przednia | | 100-120 | |
| 2 | Dach | | 100-120 | |
| 3 | Błotnik przedni | L | 100-120 | |
| 4 | Drzwi przednie | L | 100-120 | |
| 5 | Poszycie boku | L | 100-120 | |
| 6 | Błotnik tylny | L | 100-120 | |

| 7 | Drzwi tyłu nadwozia | | 100-120 | |
| 8 | Błotnik przedni | P | 100-120 | |
| 9 | Drzwi przednie | P | 100-120 | |
| 10 | Drzwi tylne | P | 100-120 | |
| 11 | Błotnik tylny | P | 120-170 | |
| 12 | Drzwi tyłu nadwozia | | 100-120 | |

Podane przedziały grubości powłoki lakierowej poszczególnych elementów dotyczą wyłącznie punktów pomiarowych, tj. trzech wybranych miejsc na danym elemencie nadwozia. Nie oznacza to, że w pozostałych obszarach danego elementu grubość powłoki jest jednakowa ani że nie może wykroczyć poza wskazane zakresy. Pomiary wykonano urządzeniem będącym w posiadaniu rzeczoznawcy. Pomiar wykonany innym przyrządem może się różnić.
