Nr zlecenia: 54/23/06/2026/PKO LEASING REMARKETING

## WYCENA WARTOŚCI

Zadanie: Ocena stanu technicznego i określenie wartości rynkowej pojazdu

| DANE IDENTYFIKACYJNE POJAZDU (*) | | Dane: [D] VII-2026 | |
|---|---|---|---|
| Model pojazdu: | Master FWD 2.3 dCi MR`19 E6 3.5t | Nr Info-Ekspert: | 031-11126 |

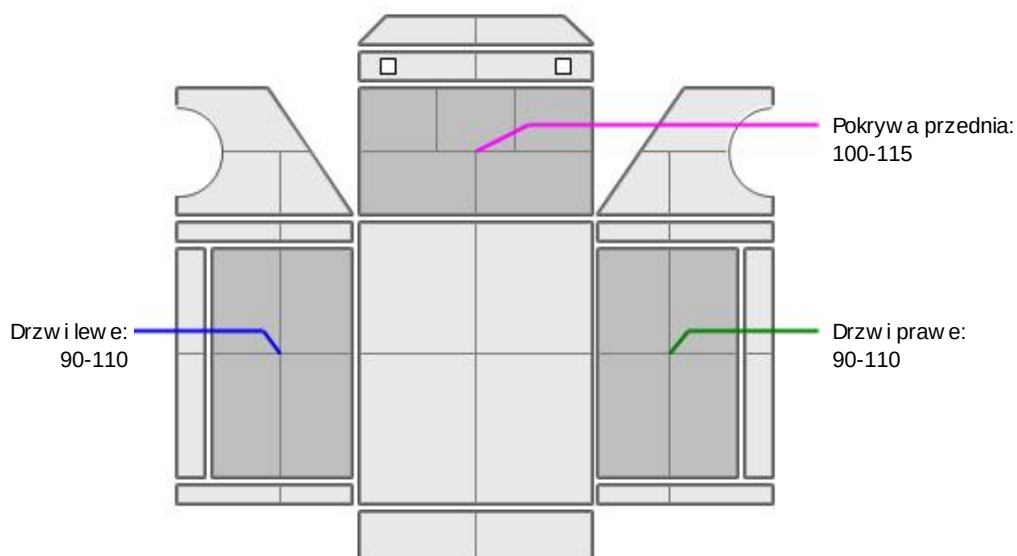
### KABINA KIEROWCY – Opis powłoki lakierowej

| L.p. | Nazwa elementu | L / P | Grubość powłoki [µm] | Opis |
| 1 | Pokrywa przednia | | 100-115 | |

| 2 | Drzwi | L | 90-110 | |
| 3 | Drzwi | P | 90-110 | |

Podane przedziały grubości powłoki lakierowej poszczególnych elementów dotyczą wyłącznie punktów pomiarowych, tj. trzech wybranych miejsc na danym elemencie nadwozia. Nie oznacza to, że w pozostałych obszarach danego elementu grubość powłoki jest jednakowa ani że nie może wykroczać poza wskazane zakresy. Pomiary wykonano urządzeniem będącym w posiadaniu rzeczoznawcy. Pomiar wykonany innym przyrządem może się różnić.
