## Poglądowy Raport Stanu Technicznego

Zadanie: Ocena stanu technicznego i określenie wartości rynkowej pojazdu

| DANE IDENTYFIKACYJNE POJAZDU | | Dane: [C] VIII-2025 | |
|---|---|---|---|
| Marka: | IVECO | Nr rejestracyjny: | EWI06452 |
| Model pojazdu: | 70C18H Daily HI-MATIC MR`22 E6e 7.2t | Nr Info-Ekspert: | 142-11461 |

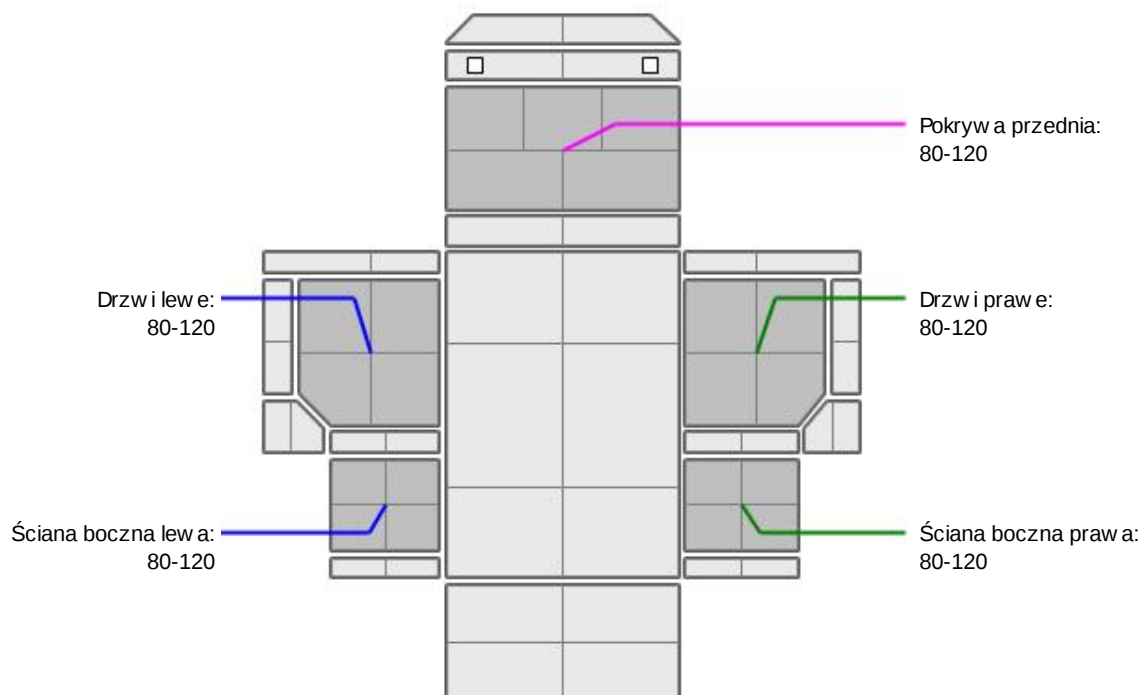
**KABINA KIEROWCY – Opis powłoki lakierowej**

| L.p. | Nazwa elementu | L / P | Grubość powłoki [μm] | Opis |
| 1 | Pokrywa przednia | | 80-120 | |
| 2 | Drzwi | L | 80-120 | |
| 3 | Ściana boczna | L | 80-120 | |
| 4 | Drzwi | P | 80-120 | |
| 5 | Ściana boczna | P | 80-120 | |

Podane przedziały grubości powłoki lakierowej, dotyczą punktów pomiarowych. Nie mogą być traktowane jako gwarancja, że grubość powłoki lakierowej w innych punktach nie wykracza poza te przedziały. Pomiar powłoki lakierowej został wykonany urządzeniem będącym w posiadaniu rzeczoznawcy. Pomiar wykonany innym przyrządem może się różnić.
