Nr zlecenia: 94/28/08/2025/PKO LEASING REMARKETING

## Wycena Wartości

Zadanie: Ocena stanu technicznego i określenie wartości rynkowej pojazdu

| DANE IDENTYFIKACYJNE POJAZDU (*) | | Dane: [C] IX-2025 | |
|---|---|---|---|
| Marka: | IVECO | Nr rejestracyjny: | FG7211P |

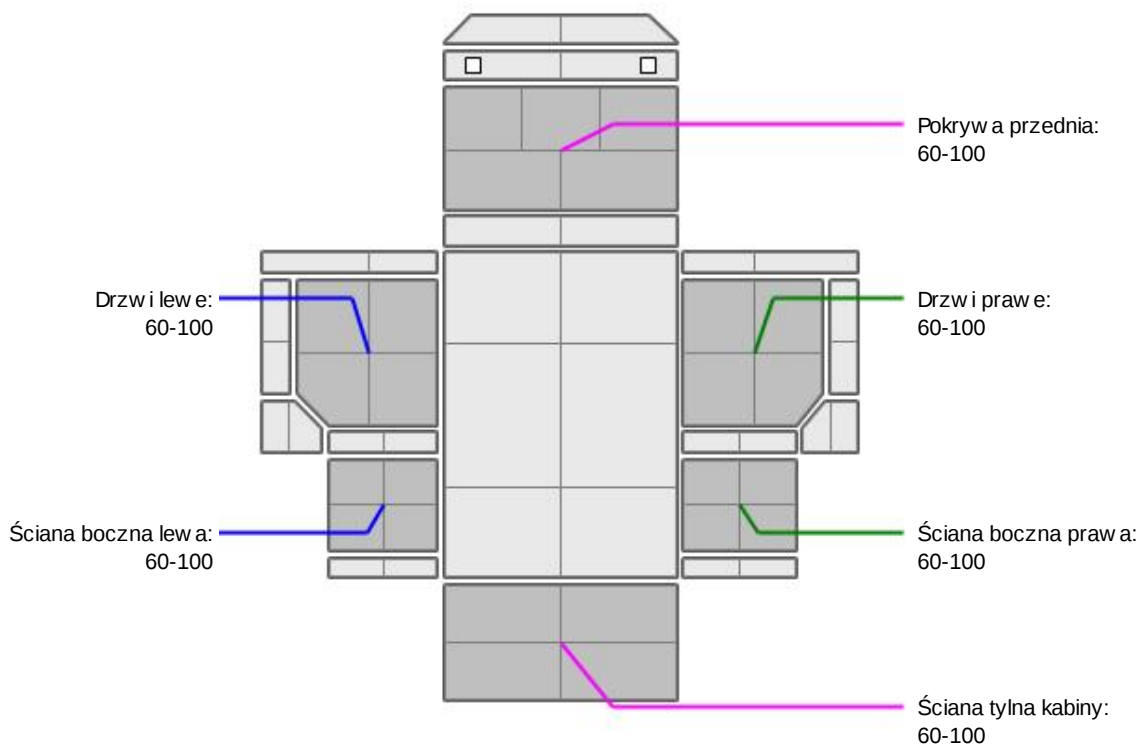
**KABINA KIEROWCY – Opis powłoki lakierowej**

| L.p. | Nazwa elementu | L / P | Grubość powłoki [μm] | Opis |
| 1 | Pokrywa przednia | | 60-100 | |
| 2 | Drzwi | L | 60-100 | |
| 3 | Ściana boczna | L | 60-100 | |
| 4 | Drzwi | P | 60-100 | |
| 5 | Ściana boczna | P | 60-100 | |
| 6 | Ściana tylna kabiny | | 60-100 | |

Podane przedziały grubości powłoki lakierowej, dotyczą punktów pomiarowych. Nie mogą być traktowane jako gwarancja, że grubość powłoki lakierowej w innych punktach nie wykracza poza te przedziały. Pomiar powłoki lakierowej został wykonany urządzeniem będącym w posiadaniu rzeczoznawcy. Pomiar wykonany innym przyrządem może się różnić.
