## WYCENA WARTOŚCI

Zadanie: Ocena stanu technicznego i określenie wartości rynkowej pojazdu

| DANE IDENTYFIKACYJNE POJAZDU | | Dane: [C] X-2025 | |
|---|---|---|---|
| Rodzaj pojazdu: | <b>Ciągnik samochodowy</b> | VIN: | <b>Z C F M 6 2 A T 6 P C 4 9 9 1 9 6</b> |
| Marka: | <b>IVECO</b> | Nr rejestracyjny: | <b>DPL41537</b> |

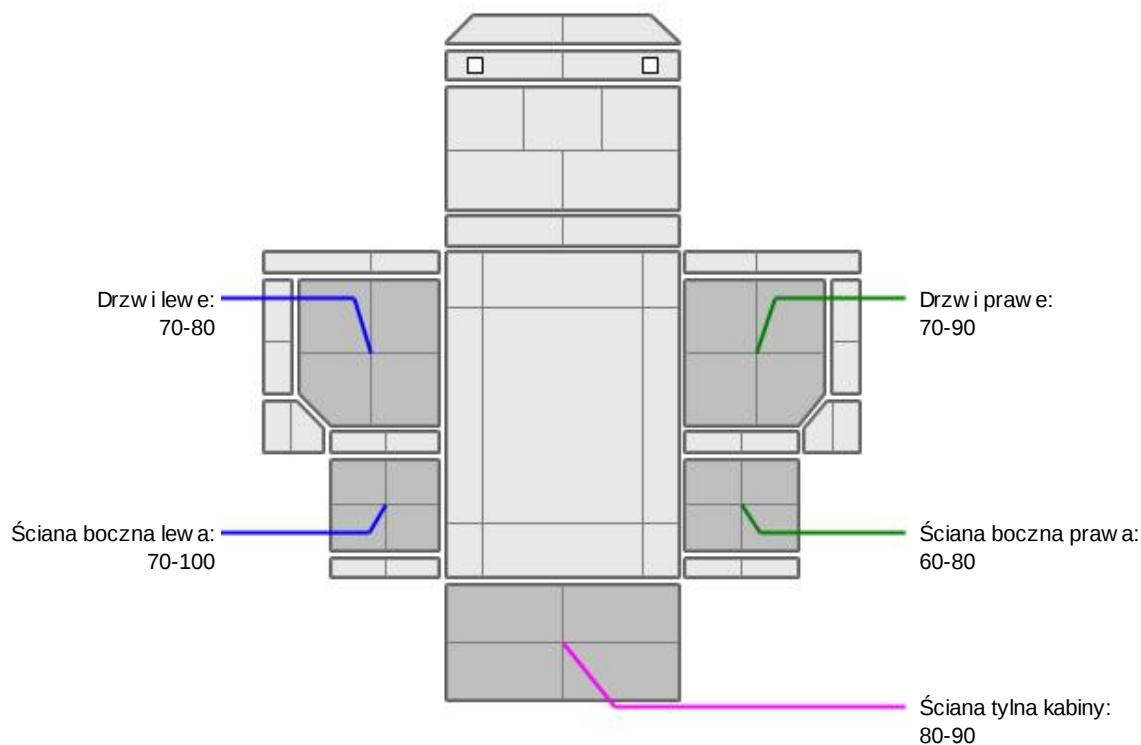
**KABINA KIEROWCY – Opis powłoki lakierowej**

| L.p. | Nazwa elementu | L / P | Grubość powłoki [μm] | Opis |
| 1 | Drzwi | L | 70-80 | |
| 2 | Ściana boczna | L | 70-100 | |
| 3 | Drzwi | P | 70-90 | |
| 4 | Ściana boczna | P | 60-80 | |
| 5 | Ściana tylna kabiny | | 80-90 | |

Podane przedziały grubości powłoki lakierowej, dotyczą punktów pomiarowych. Nie mogą być traktowane jako gwarancja, że grubość powłoki lakierowej w innych punktach nie wykracza poza te przedziały. Pomiar powłoki lakierowej został wykonany urządzeniem będącym w posiadaniu rzeczoznawcy. Pomiar wykonany innym przyrządem może się różnić.
