Nr zlecenia: 115/30/01/2026/PKO LEASING REMARKETING

## Wycena wartości

Zadanie: Ocena stanu technicznego i określenie wartości rynkowej pojazdu

| DANE IDENTYFIKACYJNE POJAZDU | | Dane: [D] II-2026 | |
|---|---|---|---|
| Model pojazdu: | Master FWD 2.3 dCi MR`19 E6 3.5t | Nr Info-Ekspert: | 031-11126 |

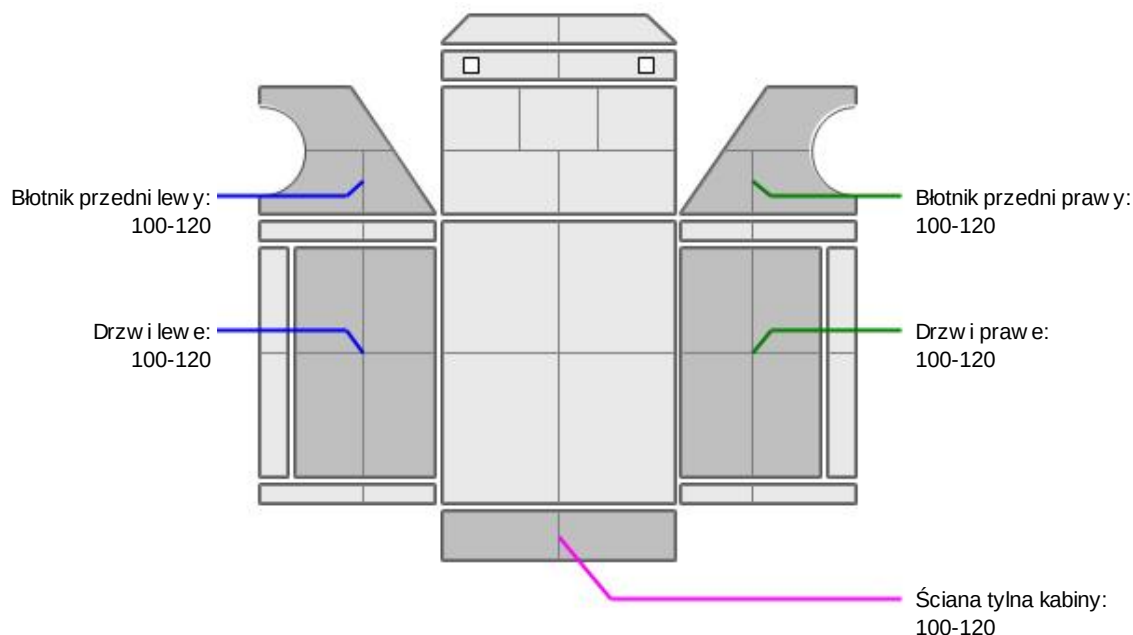
## KABINA KIEROWCY – Opis powłoki lakierowej

| L.p. | Nazwa elementu | L / P | Grubość powłoki [μm] | Opis |
| 1 | Błotnik przedni | L | 100-120 | |
| 2 | Drzwi | L | 100-120 | |
| 3 | Błotnik przedni | P | 100-120 | |
| 4 | Drzwi | P | 100-120 | |
| 5 | Ściana tylna kabiny | | 100-120 | |

Podane przedziały grubości powłoki lakierowej poszczególnych elementów dotyczą wyłącznie punktów pomiarowych, tj. trzech wybranych miejsc na danym elemencie nadwozia. Nie oznacza to, że w pozostałych obszarach danego elementu grubość powłoki jest jednakowa ani że nie może wykroczyć poza wskazane zakresy. Pomiary wykonano urządzeniem będącym w posiadaniu rzeczoznawcy. Pomiar wykonany innym przyrządem może się różnić.
