Nr zlecenia: 122/24/11/2025/PKO LEASING REMARKETING

## Wycena wartości

Zadanie: Ocena stanu technicznego i określenie wartości rynkowej pojazdu

| DANE IDENTYFIKACYJNE POJAZDU | | Dane: [C] XI-2025 | |
|---|---|---|---|
| Rodzaj pojazdu: | <b>Ciągnik samochodowy</b> | VIN: | <b>N M 0 K C X T P 6 K K U 9 9 2 6 7</b> |

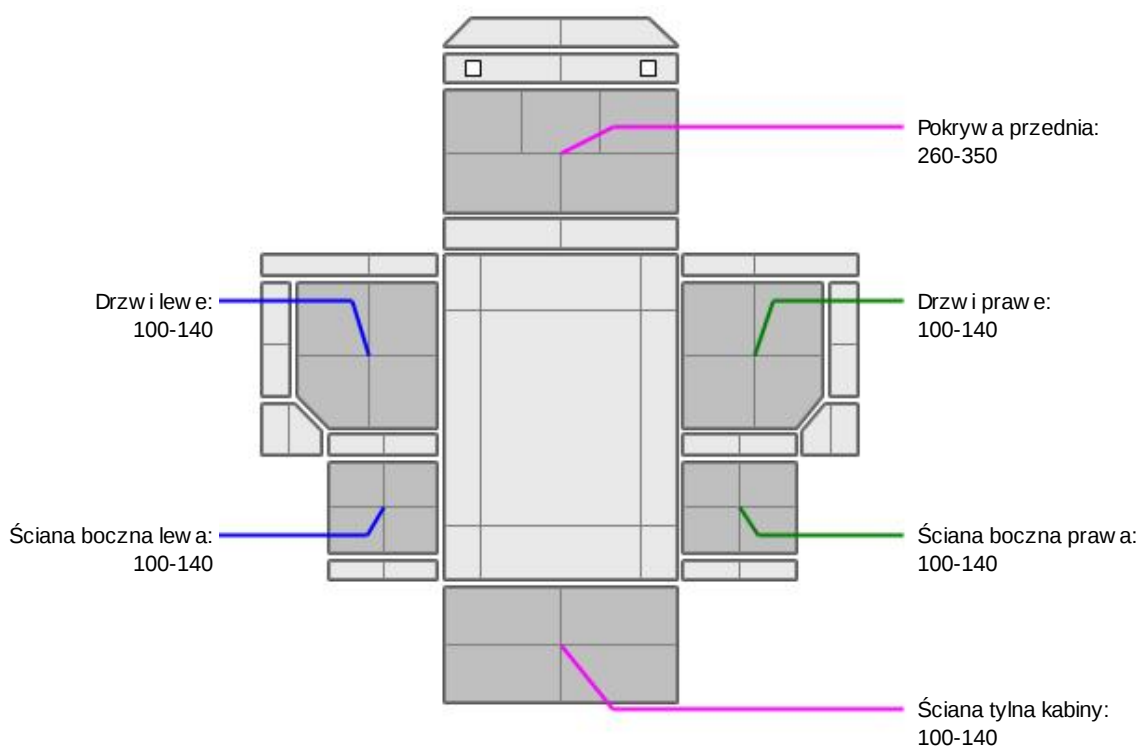
### KABINA KIEROWCY – Opis powłoki lakierowej

| L.p. | Nazwa elementu | L / P | Grubość powłoki [μm] | Opis |
| 1 | Pokrywa przednia | | 260-350 | |
| 2 | Drzwi | L | 100-140 | |
| 3 | Ściana boczna | L | 100-140 | |

| 4 | Drzwi | P | 100-140 | |
| 5 | Ściana boczna | P | 100-140 | |
| 6 | Ściana tylna kabiny | | 100-140 | |

Podane przedziały grubości powłoki lakierowej poszczególnych elementów dotyczą wyłącznie punktów pomiarowych, tj. trzech wybranych miejsc na danym elemencie nadwozia. Nie oznacza to, że w pozostałych obszarach danego elementu grubość powłoki jest jednakowa ani że nie może wykroczać poza wskazane zakresy. Pomiary wykonano urządzeniem będącym w posiadaniu rzeczoznawcy. Pomiar wykonany innym przyrządem może się różnić.
