Nr zlecenia: 32/28/10/2025/PKO LEASING REMARKETING

Wycena wartości

Zadanie: Ocena stanu technicznego i określenie wartości rynkowej pojazdu

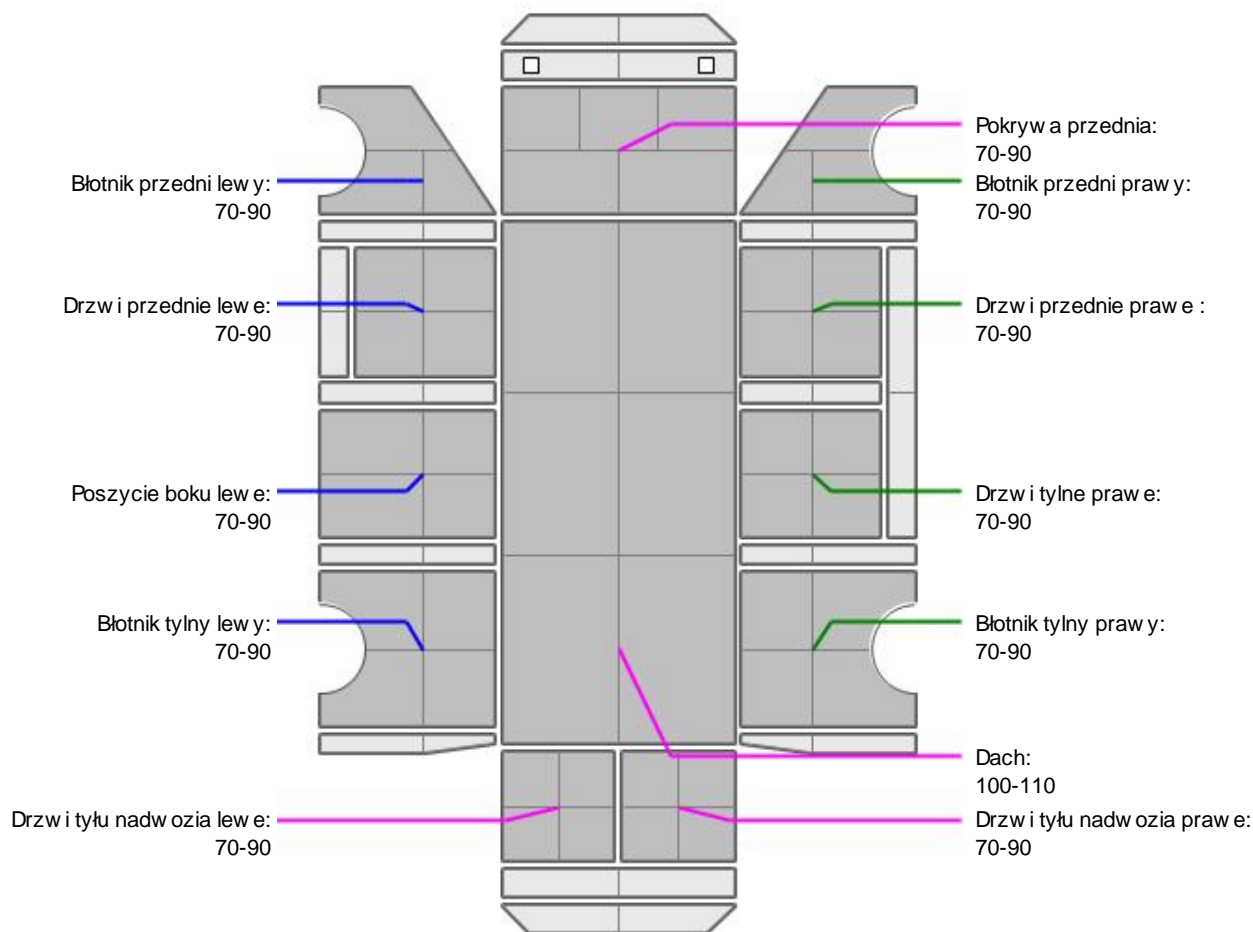
NADWOZIE – Opis powłoki lakierowej

L.p.	Nazwa elementu	L / P	Grubość powłoki [μm]	Opis
1	Pokrywa przednia		70-90	
2	Dach		100-110	
3	Błotnik przedni	L	70-90	
4	Drzwi przednie	L	70-90	
5	Poszycie boku	L	70-90	
6	Błotnik tylny	L	70-90	
7	Drzwi tyłu nadwozia		70-90	
8	Błotnik przedni	P	70-90	
9	Drzwi przednie	P	70-90	
10	Drzwi tylne	P	70-90	
11	Błotnik tylny	P	70-90	
12	Drzwi tyłu nadwozia		70-90

Podane przedziały grubości powłoki lakierowej, dotyczą punktów pomiarowych. Nie mogą być traktowane jako gwarancja, że grubość powłoki lakierowej w innych punktach nie wykracza poza te przedziały. Pomiar powłoki lakierowej został wykonany urządzeniem budowlanym w posiadaniu rzeczoznawcy. Pomiar wykonany innym przyrządem może się różnić.
