Nr zlecenia: 145/20/03/2026/PKO LEASING REMARKETING

## WYCENA WARTOŚCI

Zadanie: Ocena stanu technicznego i określenie wartości rynkowej pojazdu

| DANE IDENTYFIKACYJNE POJAZDU | | Dane: [C] III-2026 | |
|---|---|---|---|
| Marka: | VOLVO | Nr rejestracyjny: | CB087RN |

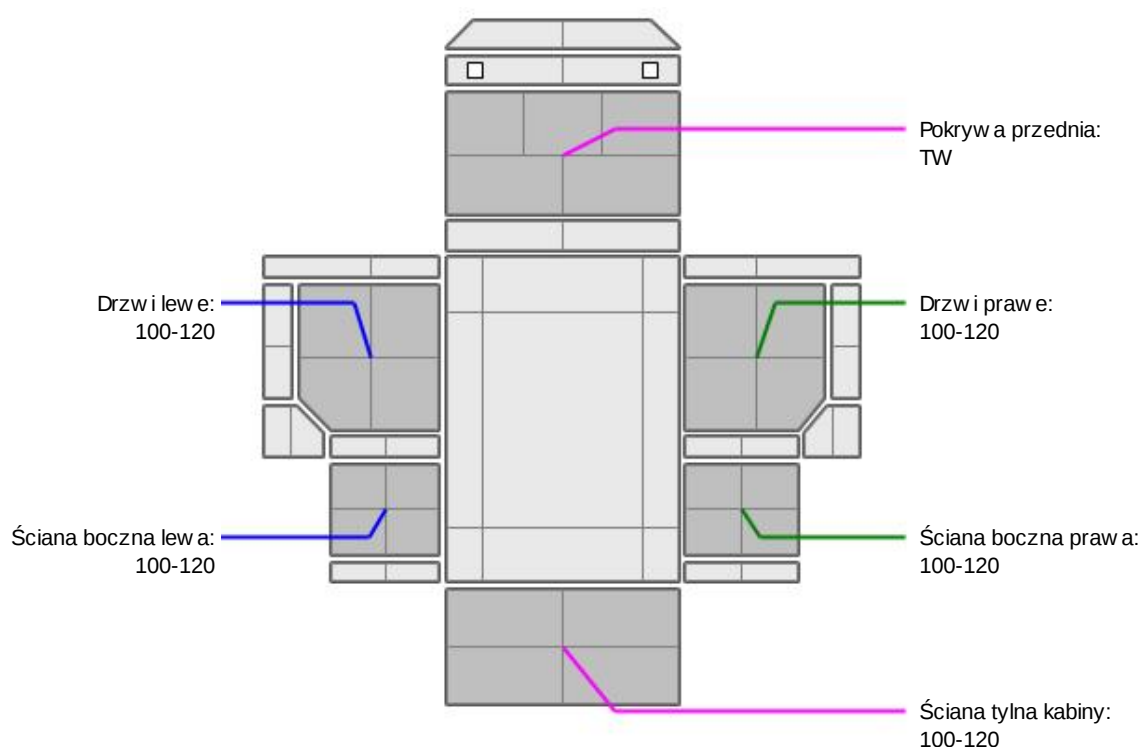
| L.p. | Nazwa elementu | L / P | Grubość powłoki [µm] | Opis |
| 1 | Pokrywa przednia | | TW | |
| 2 | Drzwi | L | 100-120 | |
| 3 | Ściana boczna | L | 100-120 | |
| 4 | Drzwi | P | 100-120 | |
| 5 | Ściana boczna | P | 100-120 | |
| 6 | Ściana tylna kabiny | | 100-120 | |

Podane przedziały grubości powłoki lakierowej poszczególnych elementów dotyczą wyłącznie punktów pomiarowych, tj. trzech wybranych miejsc na danym elemencie nadwozia. Nie oznacza to, że w pozostałych obszarach danego elementu grubość powłoki jest jednakowa ani że nie może wykraczać poza wskazane zakresy. Pomiary wykonano urządzeniem będącym w posiadaniu rzeczoznawcy. Pomiar wykonany innym przyrządem może się różnić.
