## Poglądowy raport stanu technicznego

Zadanie: Ocena stanu technicznego i określenie wartości rynkowej pojazdu

| DANE IDENTYFIKACYJNE POJAZDU | | Dane: [O] VI-2025 | |
|---|---|---|---|
| Marka: | <b>DACIA</b> | Nr rejestracyjny: | <b>WZ224KC</b> |
| Model pojazdu: | <b>Sandero 1.0 Tce MR`21 E6</b> | Nr Info-Ekspert: | <b>009-00890</b> |

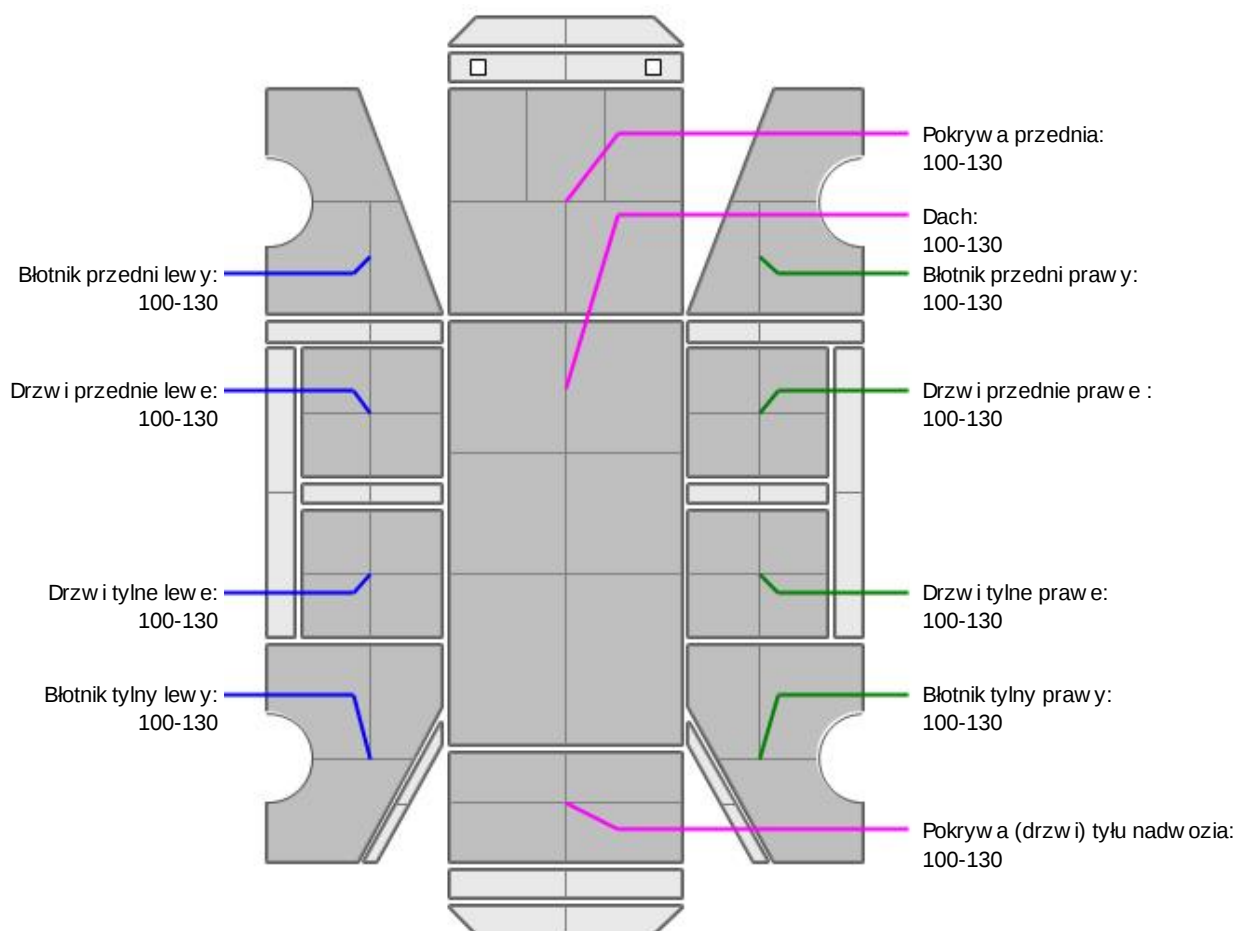
**NADWOZIE – Opis powłoki lakierowej**

| L.p. | Nazwa elementu | L / P | Grubość powłoki [µm] | Opis |
|---|---|---|---|---|
| 1 | Pokrywa przednia | | 100-130 | |
| 2 | Dach | | 100-130 | |
| 3 | Błotnik przedni | L | 100-130 | |
| 4 | Drzwi przednie | L | 100-130 | |
| 5 | Drzwi tylne | L | 100-130 | |
| 6 | Błotnik tylny | L | 100-130 | |
| 7 | Błotnik przedni | P | 100-130 | |
| 8 | Drzwi przednie | P | 100-130 | |
| 9 | Drzwi tylne | P | 100-130 | |
| 10 | Błotnik tylny | P | 100-130 | |
| 11 | Pokrywa (drzwi) tyłu nadwozia | | 100-130 | |

Podane przedziały grubości powłoki lakierowej, dotyczą punktów pomiarowych. Nie mogą być traktowane jako gwarancja, że grubość powłoki lakierowej w innych punktach nie wykracza poza te przedziały. Pomiar powłoki lakierowej został wykonany urządzeniem będącym w posiadaniu rzeczoznawcy. Pomiar wykonany innym przyrządem może się różnić.
