## Poglądowy Raport Stanu Technicznego

Zadanie: Ocena stanu technicznego i określenie wartości rynkowej pojazdu

| DANE IDENTYFIKACYJNE POJAZDU | | Dane: [C] V-2025 | |
|---|---|---|---|
| Marka: | MERCEDES-BENZ | Nr rejestracyjny: | PY36030 |
| Model pojazdu: | 1845 Actros MR`19 E6 18.0t | Nr Info-Ekspert: | 022-11261 |

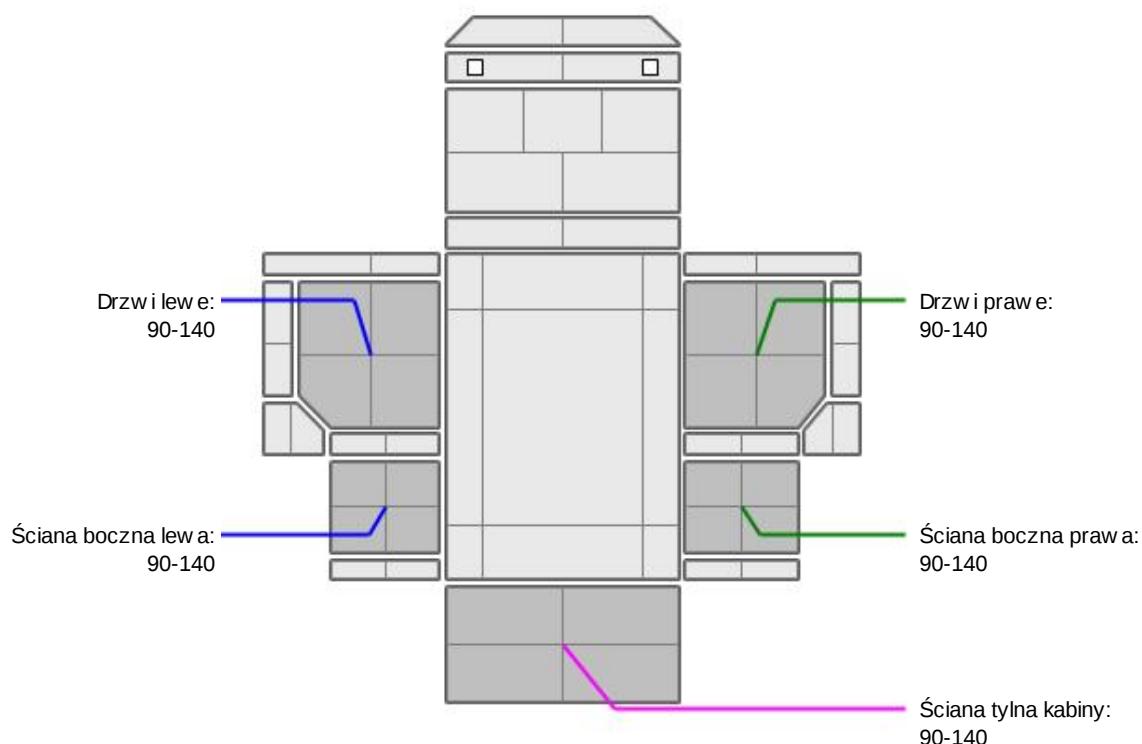
**KABINA KIEROWCY – Opis powłoki lakierowej**

| L.p. | Nazwa elementu | L / P | Grubość powłoki [μm] | Opis |
| 1 | Drzwi | L | 90-140 | |
| 2 | Ściana boczna | L | 90-140 | |
| 3 | Drzwi | P | 90-140 | |
| 4 | Ściana boczna | P | 90-140 | |
| 5 | Ściana tylna kabiny | | 90-140 | |

Podane przedziały grubości powłoki lakierowej, dotyczą punktów pomiarowych. Nie mogą być traktowane jako gwarancja, że grubość powłoki lakierowej w innych punktach nie wykracza poza te przedziały. Pomiar powłoki lakierowej został wykonany urządzeniem będącym w posiadaniu rzeczoznawcy. Pomiar wykonany innym przyrządem może się różnić.
