RAPORT TECHNICZNY

| Przedmiot raportu: | Ploter frezujący CNC Seron 2150 Expert |
| Data sporządzenia raportu: | 25-09-2024 |

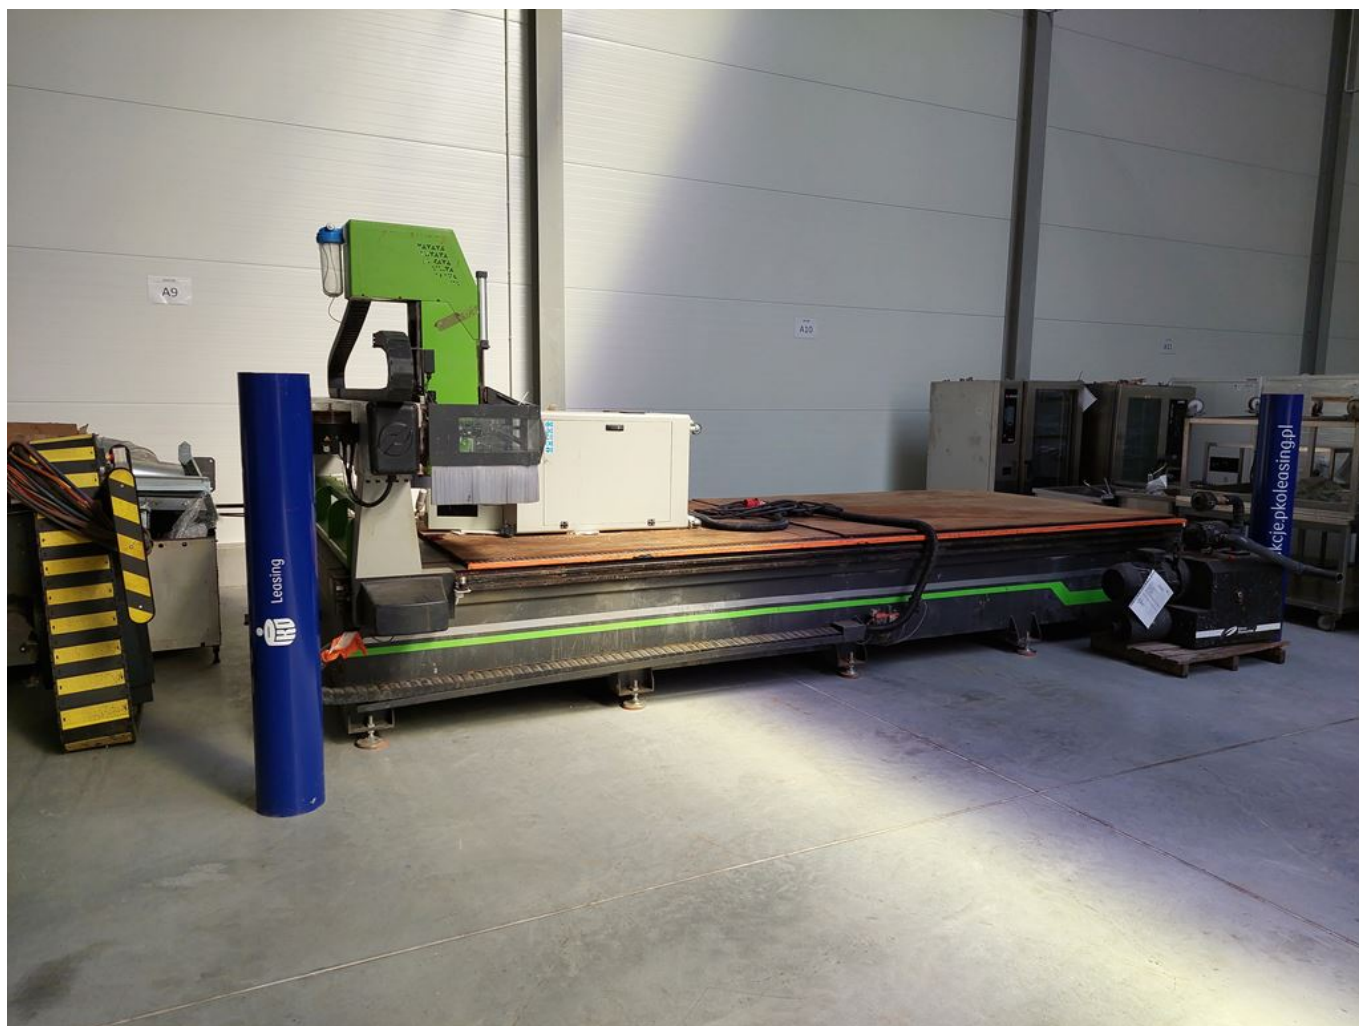
Przedmiotem raportu jest ploter frezujący CNC Seron 2150 Expert.

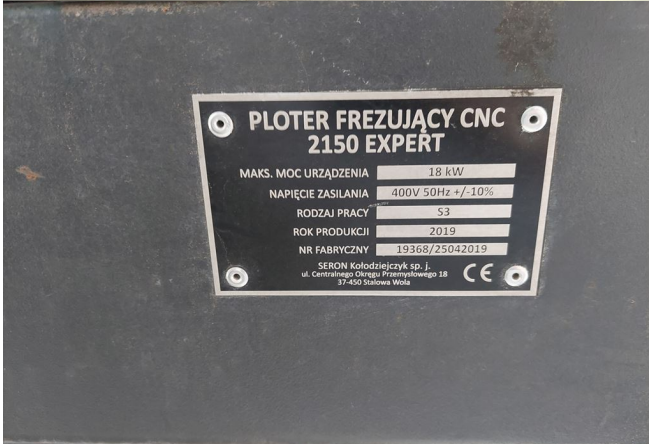
**PLOTER FREZUJĄCY CNC
2150 EXPERT**

| MAKS. MOC URZĄDZENIA | 18 kW |
| NAPIĘCIE ZASILANIA | 400V 50Hz +/-10% |
| RODZAJ PRACY | S3 |
| ROK PRODUKCJI | 2019 |
| NR FABRYCZNY | 19368/25042019 |
