## Wycena Wartości

Zadanie: Ocena stanu technicznego i określenie wartości rynkowej pojazdu

| DANE IDENTYFIKACYJNE POJAZDU | | Dane: [D] X-2025 | |
|---|---|---|---|
| Marka: | OPEL | Nr rejestracyjny: | WZ723GY |
| Model pojazdu: | Movano 2.2 Diesel MR`22 E6.4 3.5t | Nr Info-Ekspert: | 028-08210 |

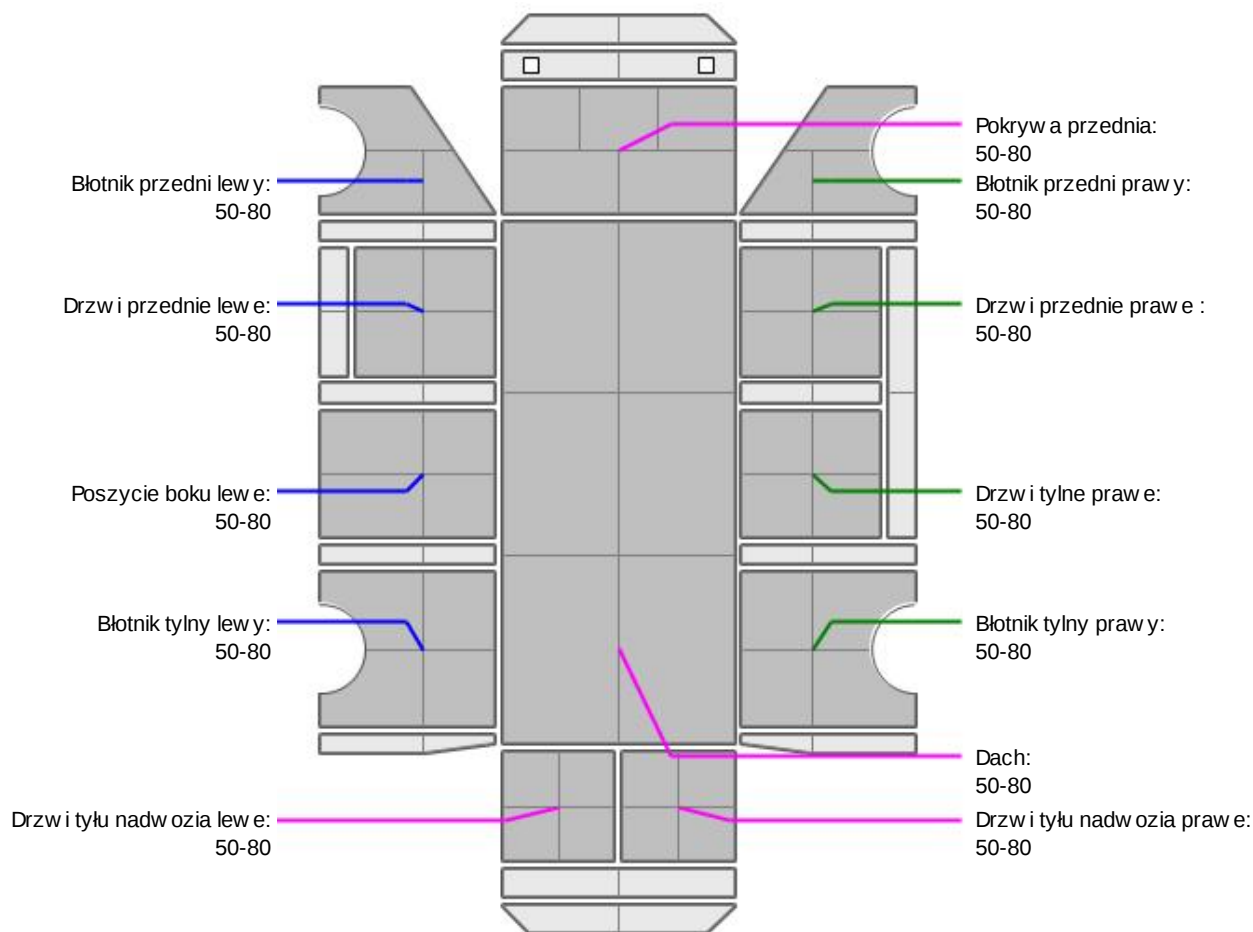
## NADWOZIE – Opis powłoki lakierowej

| L.p. | Nazwa elementu | L / P | Grubość powłoki [μm] | Opis |
| 1 | Pokrywa przednia | | 50-80 | |
| 2 | Dach | | 50-80 | |
| 3 | Błotnik przedni | L | 50-80 | |
| 4 | Drzwi przednie | L | 50-80 | |
| 5 | Poszycie boku | L | 50-80 | |
| 6 | Błotnik tylny | L | 50-80 | |
| 7 | Drzwi tyłu nadwozia | | 50-80 | |
| 8 | Błotnik przedni | P | 50-80 | |
| 9 | Drzwi przednie | P | 50-80 | |
| 10 | Drzwi tylne | P | 50-80 | |
| 11 | Błotnik tylny | P | 50-80 | |
| 12 | Drzwi tyłu nadwozia | | 50-80 | |

Podane przedziały grubości powłoki lakierowej, dotyczą punktów pomiarowych. Nie mogą być traktowane jako gwarancja, że grubość powłoki lakierowej w innych punktach nie wykracza poza te przedziały. Pomiar powłoki lakierowej został wykonany urządzeniem będącym w posiadaniu rzeczoznawcy. Pomiar wykonany innym przyrządem może się różnić.
