Nr zlecenia: 100/04/09/2025/PKO LEASING REMARKETING

## WYCENA WARTOŚCI

Zadanie: Ocena stanu technicznego i określenie wartości rynkowej pojazdu

| DANE IDENTYFIKACYJNE POJAZDU | | Dane: [D] IX-2025 | |
|---|---|---|---|
| Model pojazdu: | Movano Heavy 2.2 Diesel MR`22 E6.4 3.5t | Nr Info-Ekspert: | 028-08226 |

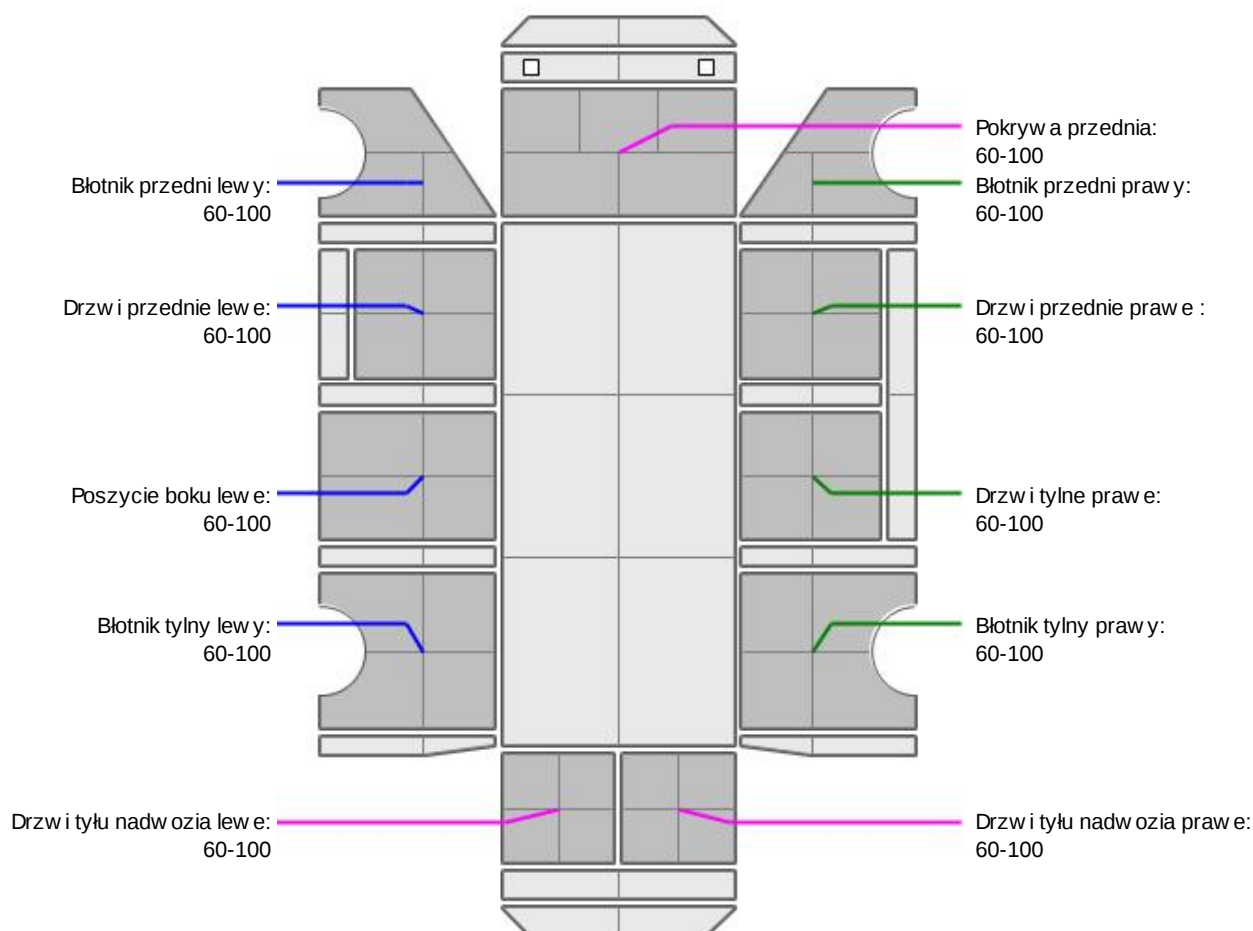
**NADWOZIE – Opis powłoki lakierowej**

| L.p. | Nazwa elementu | L / P | Grubość powłoki [μm] | Opis |
|---|---|---|---|---|
| 1 | Pokrywa przednia | | 60-100 | |
| 2 | Błotnik przedni | L | 60-100 | |
| 3 | Drzwi przednie | L | 60-100 | |
| 4 | Poszycie boku | L | 60-100 | |
| 5 | Błotnik tylny | L | 60-100 | |
| 6 | Drzwi tyłu nadwozia | | 60-100 | |
| 7 | Błotnik przedni | P | 60-100 | |
| 8 | Drzwi przednie | P | 60-100 | |
| 9 | Drzwi tylne | P | 60-100 | |
| 10 | Błotnik tylny | P | 60-100 | |
| 11 | Drzwi tyłu nadwozia | | 60-100 | |

Podane przedziały grubości powłoki lakierowej, dotyczą punktów pomiarowych. Nie mogą być traktowane jako gwarancja, że grubość powłoki lakierowej w innych punktach nie wykracza poza te przedziały. Pomiar powłoki lakierowej został wykonany urządzeniem będącym w posiadaniu rzeczoznawcy. Pomiar wykonany innym przyrządem może się różnić.
