## Wycena wartości

Zadanie: Ocena stanu technicznego i określenie wartości rynkowej pojazdu

| DANE IDENTYFIKACYJNE POJAZDU | | Dane: [D] I-2026 | |
|---|---|---|---|
| Marka: | DACIA | Nr rejestracyjny: | WZ623EY |
| Model pojazdu: | Dokker 1.6 MPI LPG MR`12 E5 1.9t | Nr Info-Ekspert: | 009-00355 |

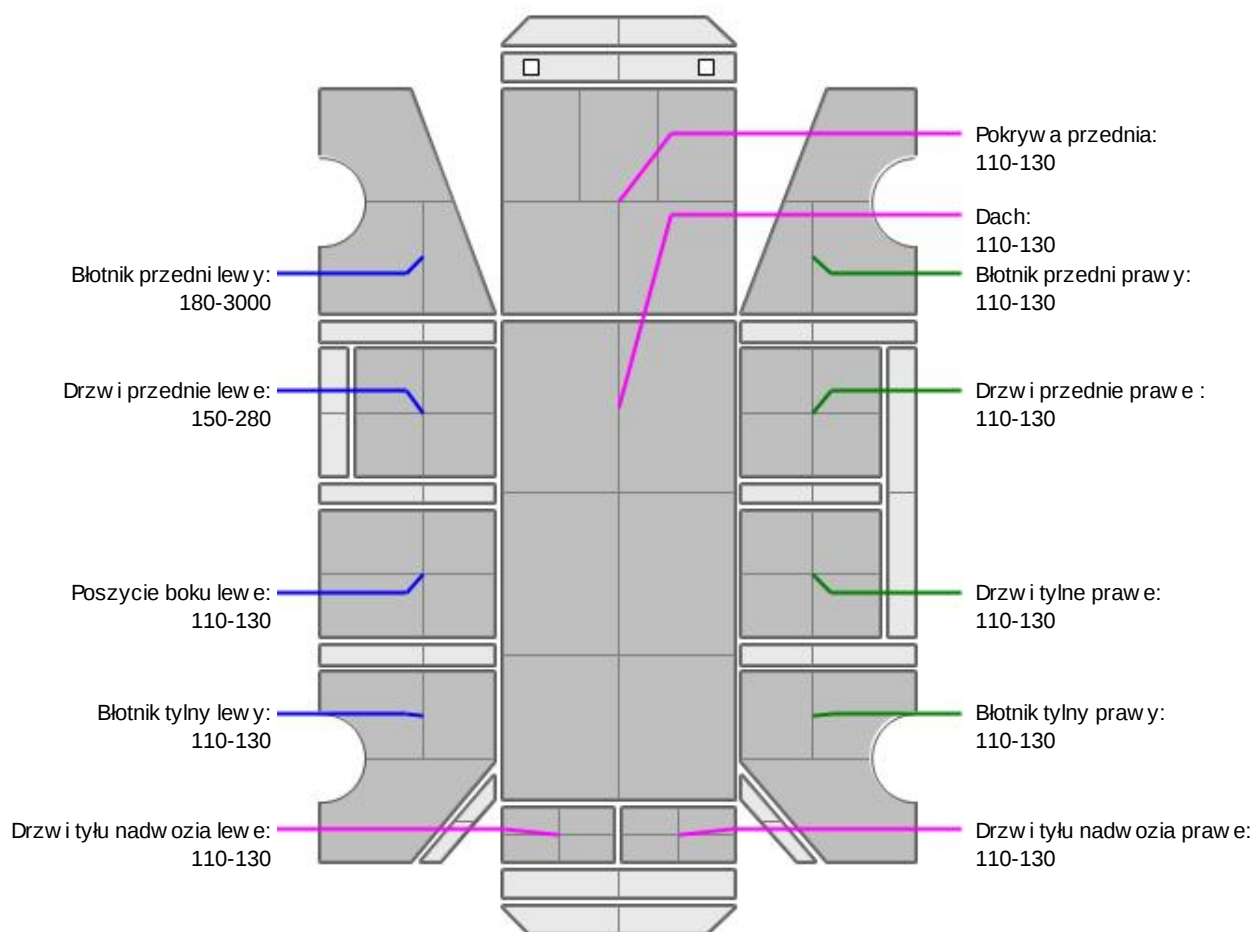
| L.p. | Nazwa elementu | L / P | Grubość powłoki [μm] | Opis |
| 1 | Pokrywa przednia | | 110-130 | |

| 2 | Dach | | 110-130 | |
| 3 | Błotnik przedni | L | 180-3000 | |
| 4 | Drzwi przednie | L | 150-280 | |
| 5 | Poszycie boku | L | 110-130 | |
| 6 | Błotnik tylny | L | 110-130 | |
| 7 | Drzwi tyłu nadwozia | | 110-130 | |
| 8 | Błotnik przedni | P | 110-130 | |
| 9 | Drzwi przednie | P | 110-130 | |
| 10 | Drzwi tylne | P | 110-130 | |
| 11 | Błotnik tylny | P | 110-130 | |
| 12 | Drzwi tyłu nadwozia | | 110-130 | |

Podane przedziały grubości powłoki lakierowej poszczególnych elementów dotyczą wyłącznie punktów pomiarowych, tj. trzech wybranych miejsc na danym elemencie nadwozia. Nie oznaczają to, że w pozostałych obszarach danego elementu grubość powłoki jest jednakowa ani że nie może wykroczyć poza wskazane zakresy. Pomiary wykonano urządzeniem będącym w posiadaniu rzeczoznawcy. Pomiar wykonany innym przyrządem może się różnić.
