Nr zlecenia: 30/03/09/2026/PKO LEASING REMARKETING

## WYCENA WARTOŚCI

Zadanie: Określenie wartości rynkowej pojazdu

| DANE IDENTYFIKACYJNE POJAZDU | | Dane: [O] IX-2026 | |
|---|---|---|---|
| Marka: | <b>BMW</b> | Nr rejestracyjny: | <b>KR9WW86</b> |

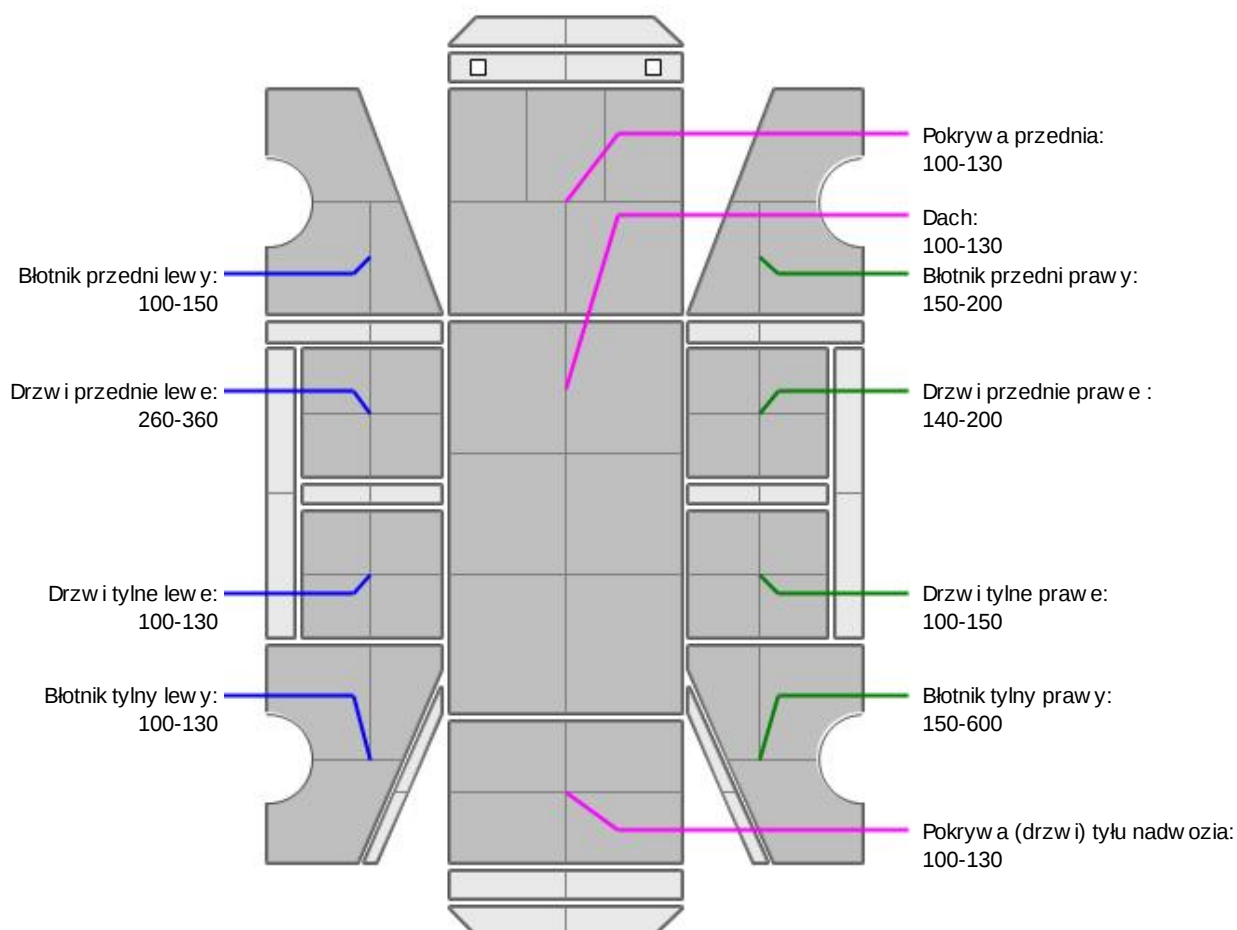
## KABINA KIEROWCY – Opis powłoki lakierowej

| L.p. | Nazwa elementu | L / P | Grubość powłoki<br>[μm] | Opis |
| 1 | Pokrywa przednia | | 100-130 | |
| 2 | Dach | | 100-130 | |
| 3 | Błotnik przedni | L | 100-150 | |
| 4 | Drzwi przednie | L | 260-360 | |
| 5 | Drzwi tylne | L | 100-130 | |
| 6 | Błotnik tylny | L | 100-130 | |
| 7 | Błotnik przedni | P | 150-200 | |
| 8 | Drzwi przednie | P | 140-200 | |
| 9 | Drzwi tylne | P | 100-150 | |
| 10 | Błotnik tylny | P | 150-600 | |
| 11 | Pokrywa (drzwi) tyłu nadwozia | | 100-130 | |

Podane przedziały grubości powłoki lakierowej poszczególnych elementów dotyczą wyłącznie punktów pomiarowych, tj. trzech wybranych miejsc na danym elemencie nadwozia. Nie oznacza to, że w pozostałych obszarach danego elementu grubość powłoki jest jednakowa ani że nie może wykroczyć poza wskazane zakresy. Pomiary wykonano urządzeniem będącym w posiadaniu rzeczoznawcy. Pomiar wykonany innym przyrządem może się różnić.
