Nr zlecenia: 73/17/08/2026/PKO LEASING REMARKETING

## Wycena Wartości

Zadanie: Określenie wartości rynkowej pojazdu

| DANE IDENTYFIKACYJNE POJAZDU | | Dane: [D] VIII-2026 | |
|---|---|---|---|
| Marka: | RENAULT | Nr rejestracyjny: | LU577UN |

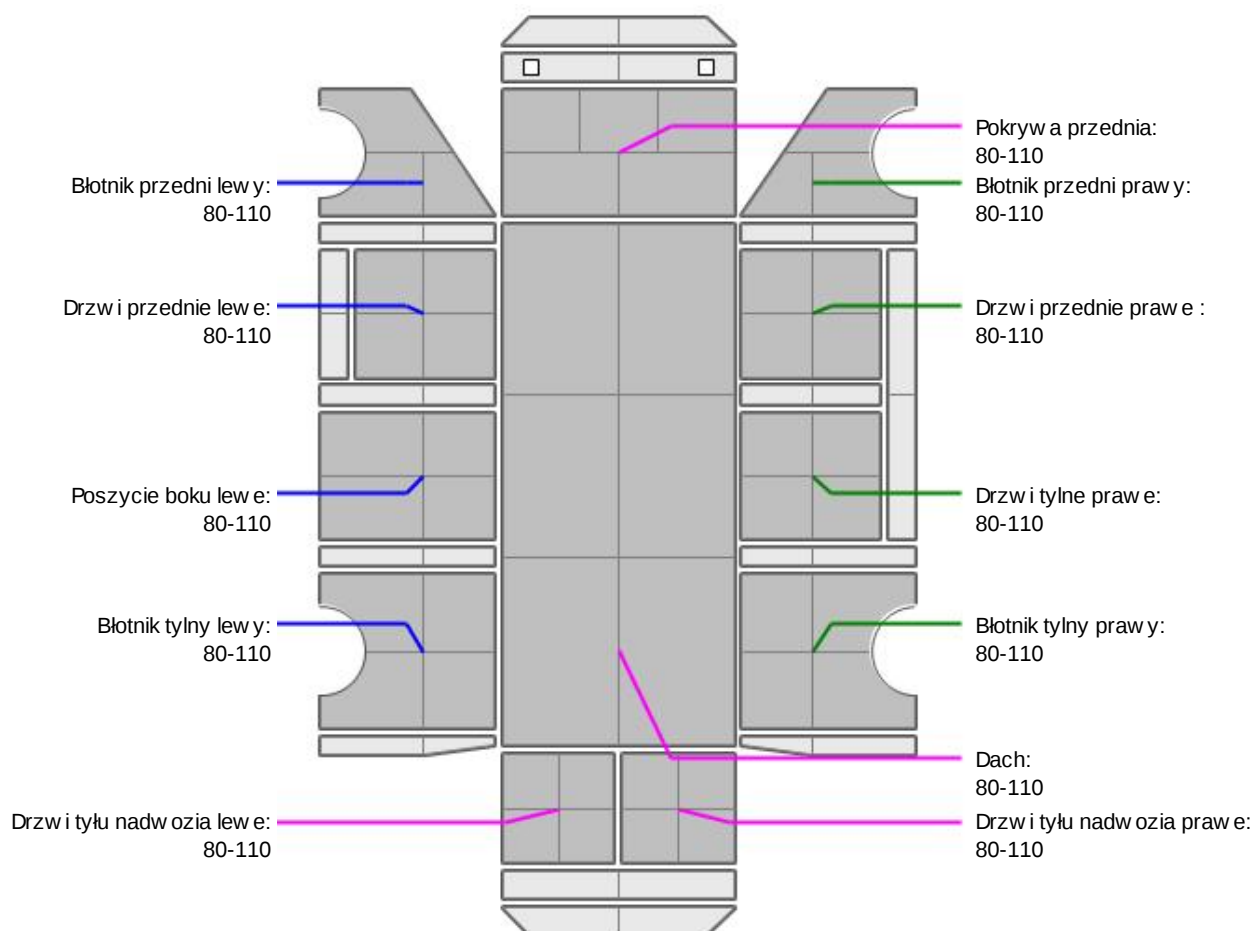
## NADWOZIE – Opis powłoki lakierowej

| L.p. | Nazwa elementu | L / P | Grubość powłoki [μm] | Opis |
| 1 | Pokrywa przednia | | 80-110 | |
| 2 | Dach | | 80-110 | |
| 3 | Błotnik przedni | L | 80-110 | |
| 4 | Drzwi przednie | L | 80-110 | |
| 5 | Poszycie boku | L | 80-110 | |
| 6 | Błotnik tylny | L | 80-110 | |
| 7 | Drzwi tyłu nadwozia | | 80-110 | |
| 8 | Błotnik przedni | P | 80-110 | |
| 9 | Drzwi przednie | P | 80-110 | |
| 10 | Drzwi tylne | P | 80-110 | |
| 11 | Błotnik tylny | P | 80-110 | |
| 12 | Drzwi tyłu nadwozia | | 80-110 | |

Podane przedziały grubości powłoki lakierowej poszczególnych elementów dotyczą wyłącznie punktów pomiarowych, tj. trzech wybranych miejsc na danym elemencie nadwozia. Nie oznacza to, że w pozostałych obszarach danego elementu grubość powłoki jest jednakowa ani że nie może wykroczyć poza wskazane zakresy. Pomiary wykonano urządzeniem będącym w posiadaniu rzeczoznawcy. Pomiar wykonany innym przyrządem może się różnić.
