## RAPORT TECHNICZNY

| <b>Przedmiot raportu:</b> | Wanna z pokrywą – 2 szt. |

Przedmiotem raportu jest wanna z pokrywą – 2 szt. wykonana ze stali ze wzmocnieniami z ceowników stalowych oraz z podstawą przystosowaną do transportu wózkiem widłowym.

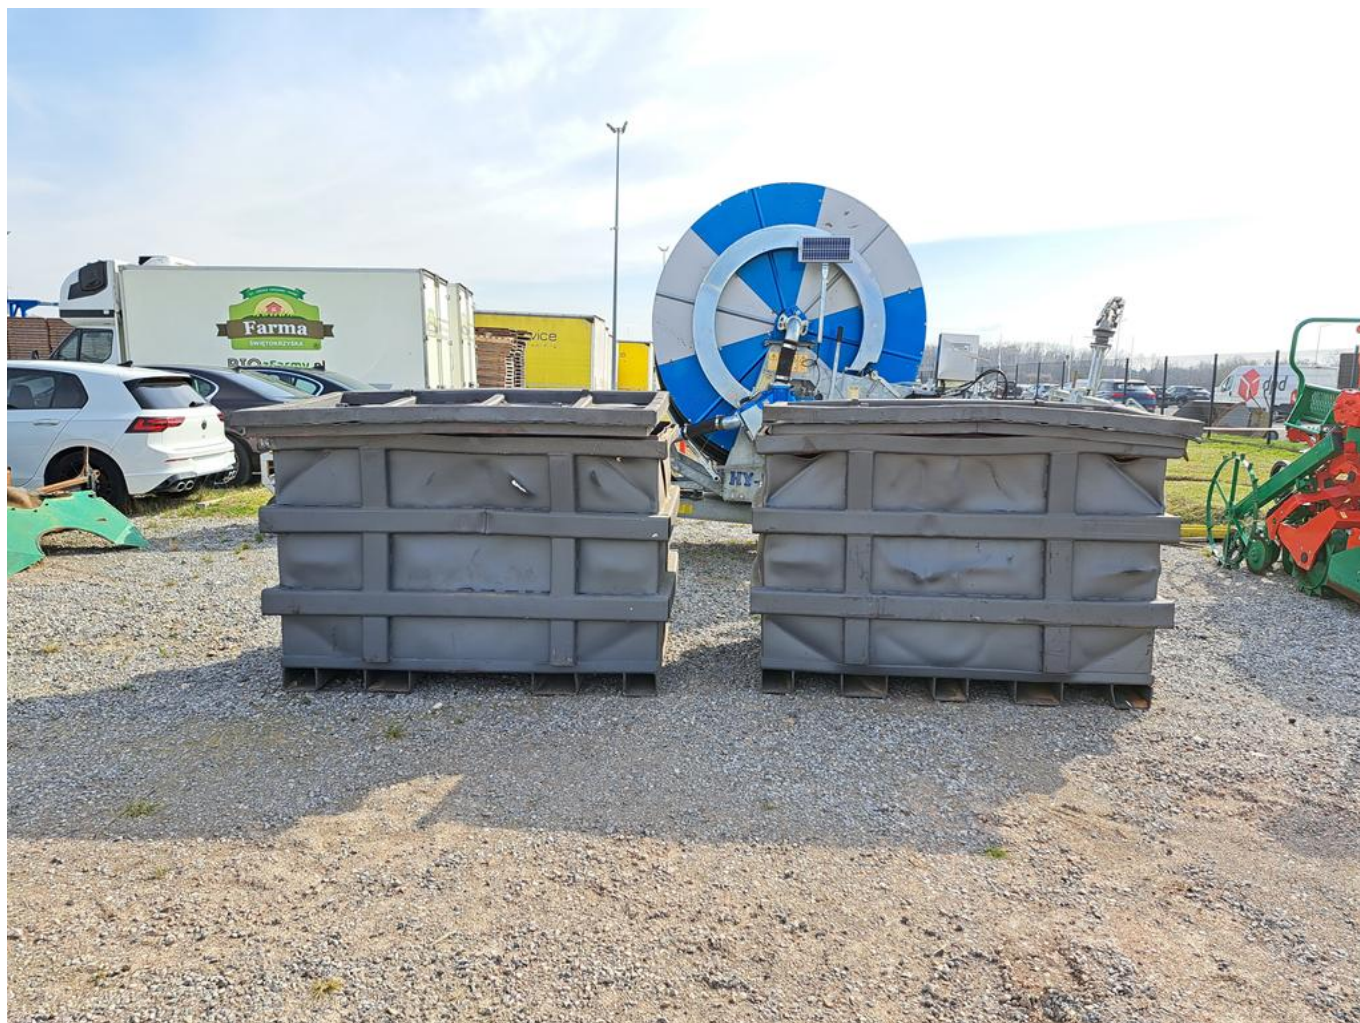
Przedmiot zlokalizowany na placu depozytowym, przechowywany bez zabezpieczenia przed działaniem czynników atmosferycznych.

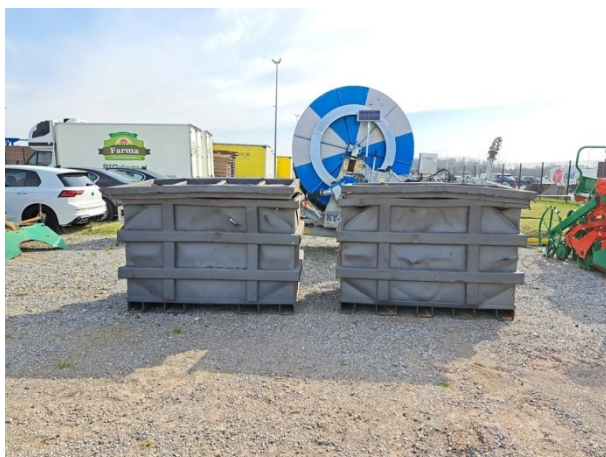
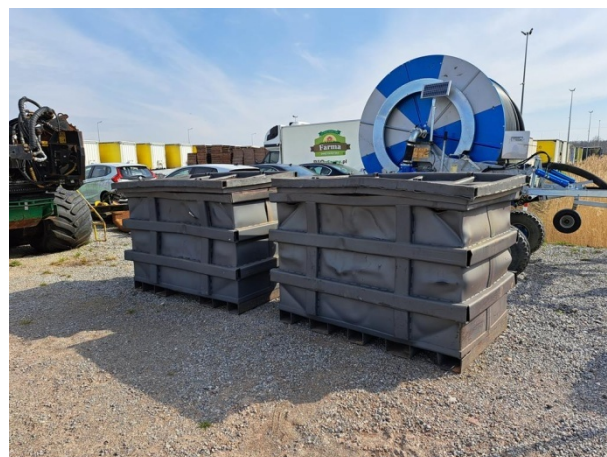
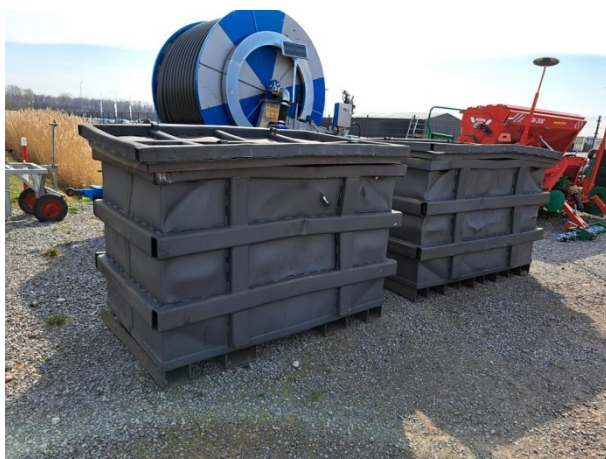
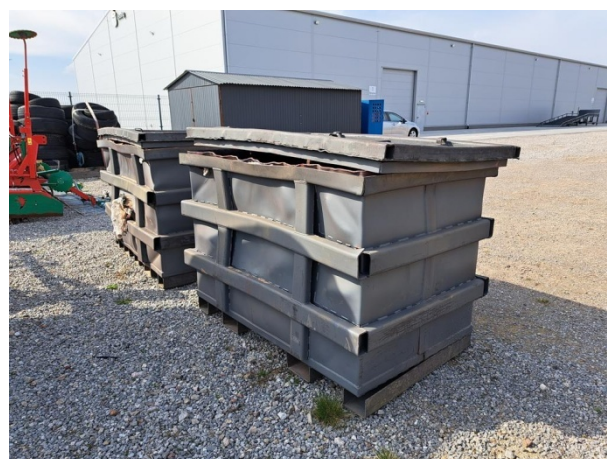
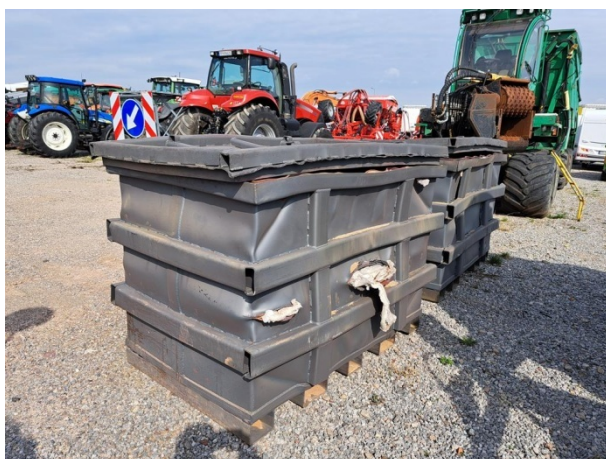
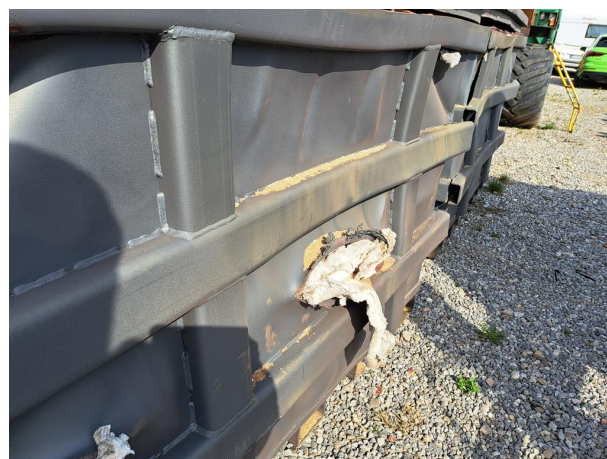
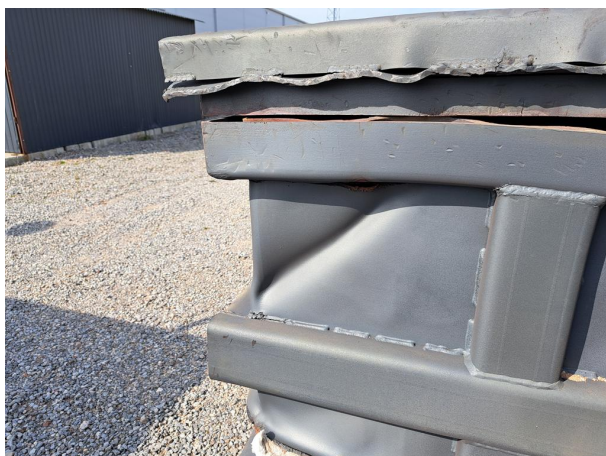
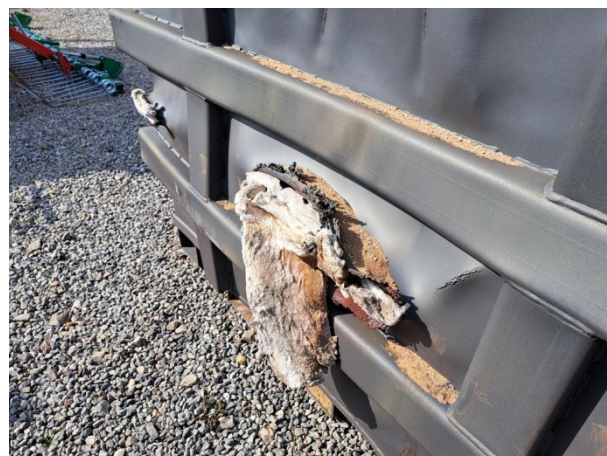
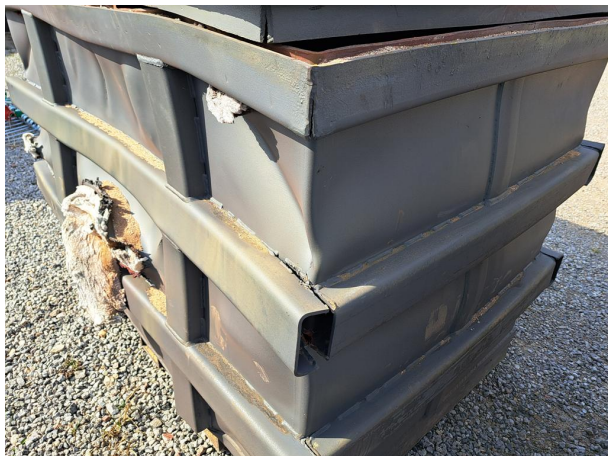
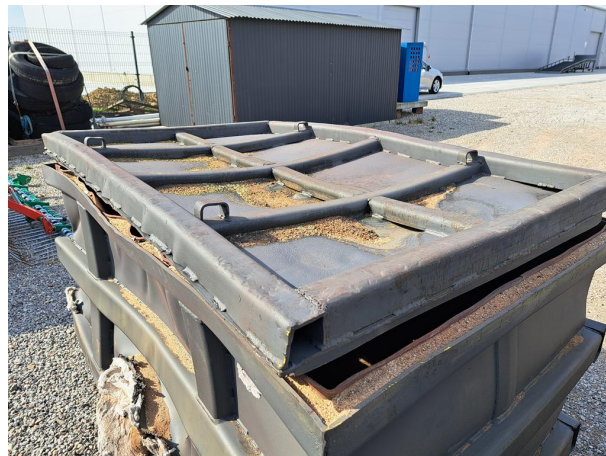
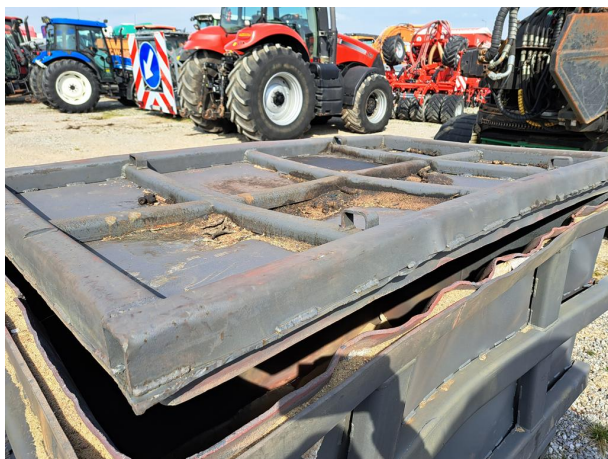
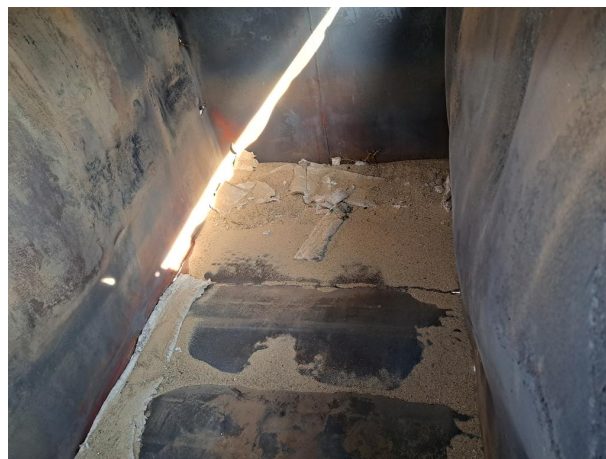
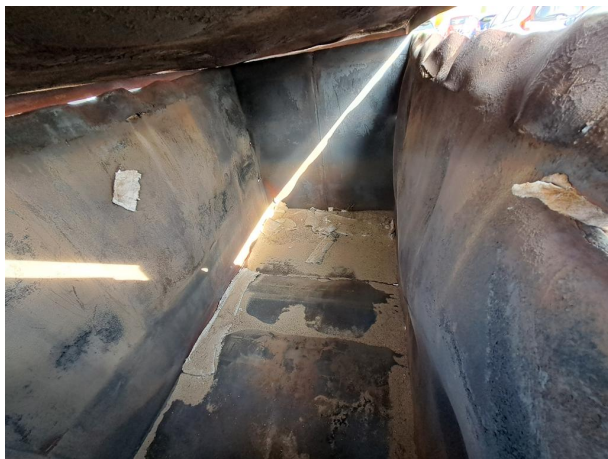
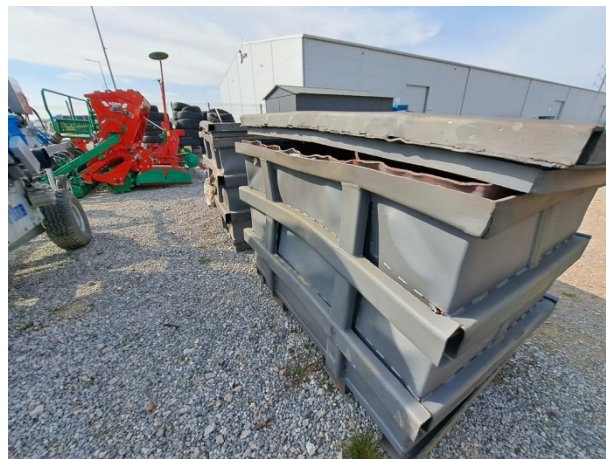
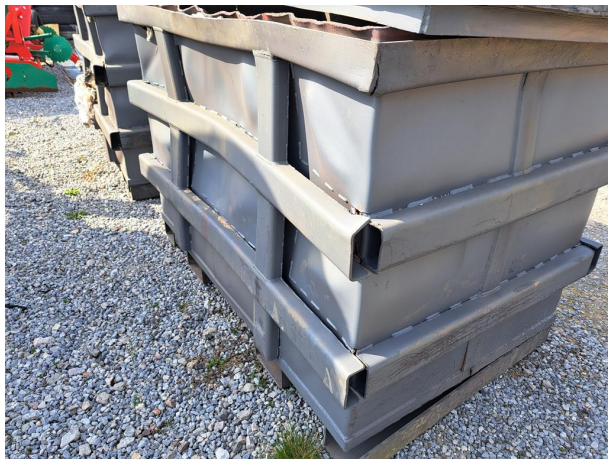
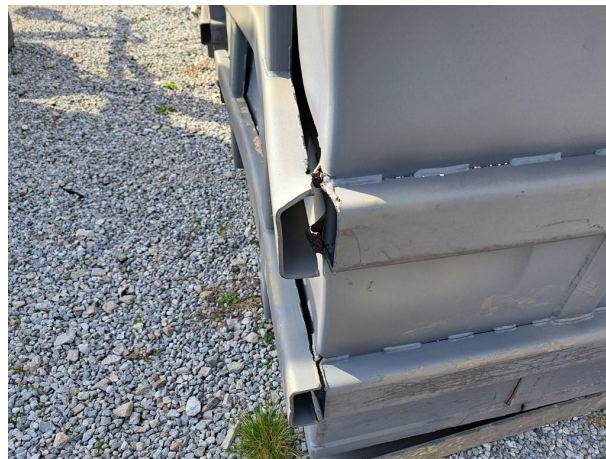
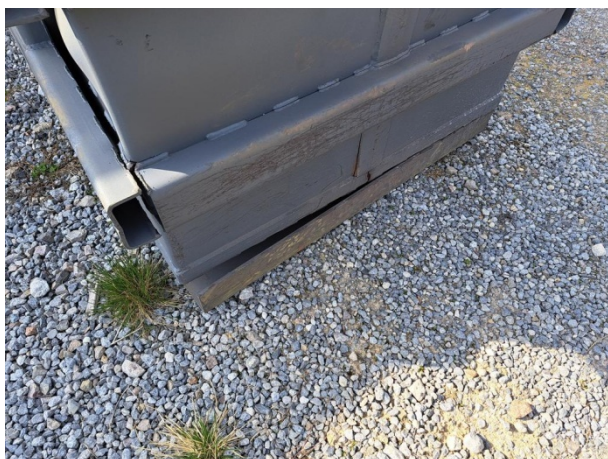
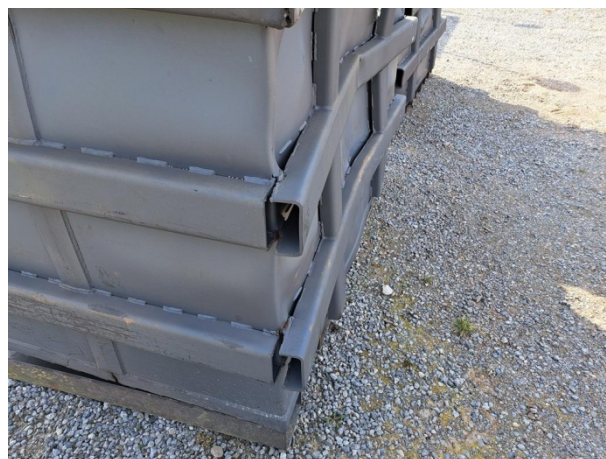
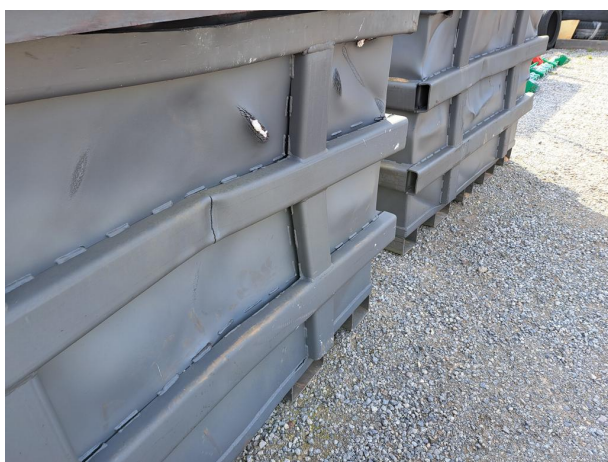
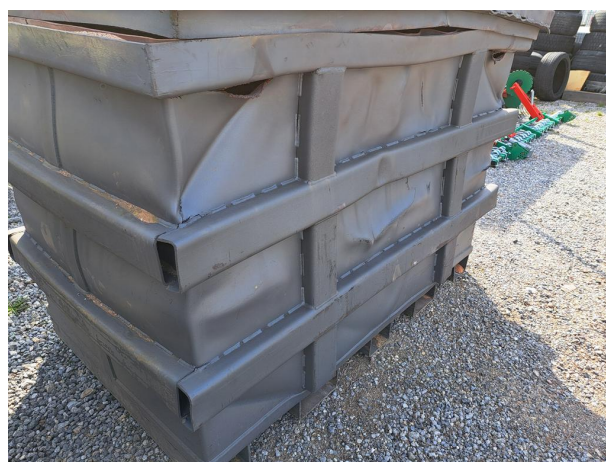
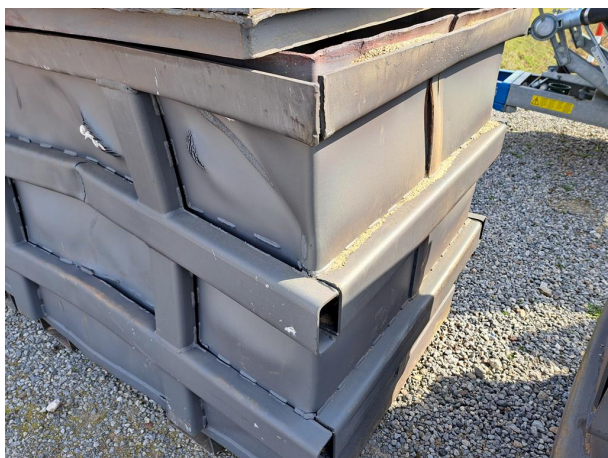
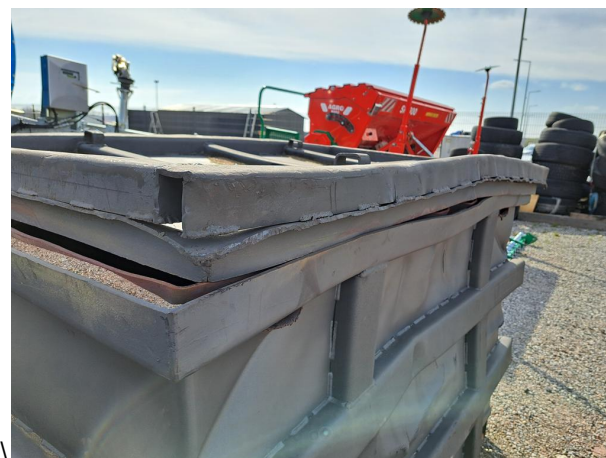
Dokumentacja zdjęciowa.

Stwierdzono ponadnormatywne ślady zużycia eksploatacyjnego – wanny zdeformowane, rozerwane poszycia boczne, wyrwane wzmocnienia. Wewnątrz znajdują się pozostałości materiałów sypkich.

Stan wizualny przedmiotu ocenia się jako zły.
