## Poglądowy Raport Stanu Technicznego

Zadanie: Ocena stanu technicznego i określenie wartości rynkowej pojazdu

| DANE IDENTYFIKACYJNE POJAZDU | | Dane: [C] IV-2025 | |
|---|---|---|---|
| Rodzaj pojazdu: | Ciągnik samochodowy | VIN: | XL RTEH4300G367202 |
| Marka: | DAF | Nr rejestracyjny: | PK6257M |

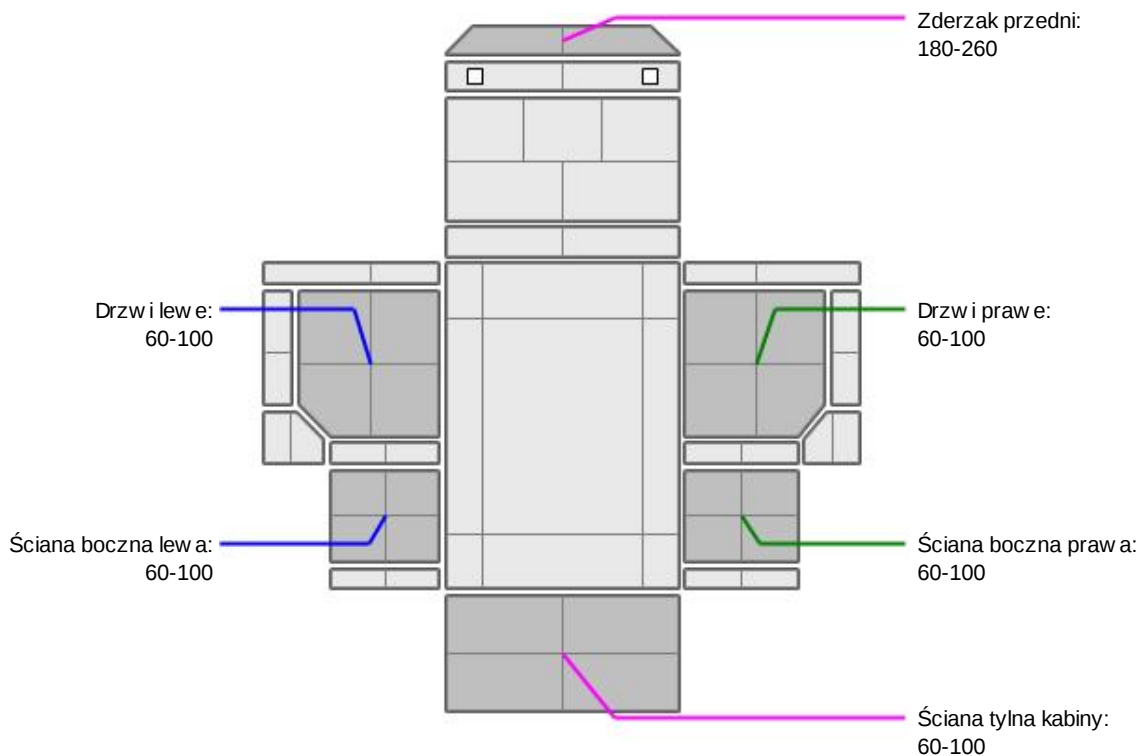
## KABINA KIEROWCY – Opis powłoki lakierowej

| L.p. | Nazwa elementu | L / P | Grubość powłoki [μm] | Opis |
| 1 | Zderzak przedni | | 180-260 | |
| 2 | Drzwi | L | 60-100 | |
| 3 | Ściana boczna | L | 60-100 | |
| 4 | Drzwi | P | 60-100 | |
| 5 | Ściana boczna | P | 60-100 | |
| 6 | Ściana tylna kabiny | | 60-100 | |

Podane przedziały grubości powłoki lakierowej, dotyczą punktów pomiarowych. Nie mogą być traktowane jako gwarancja, że grubość powłoki lakierowej w innych punktach nie wykracza poza te przedziały. Pomiar powłoki lakierowej został wykonany urządzeniem będącym w posiadaniu rzeczoznawcy. Pomiar wykonany innym przyrządem może się różnić.
