Nr zlecenia: 40/30/03/2026/PKO LEASING REMARKETING

WYCENA WARTO CI

Zadanie: Ocena stanu technicznego i określenie wartości rynkowej pojazdu

DANE IDENTYFIKACYJNE POJAZDU		Dane: [D] IV-2026	
Rodzaj pojazdu:	Samochód ciarowy do 3.5t	VIN:	WV1ZZZSKZMX030040
Marka:	VOLKSWAGEN	Nr rejestracyjny:	NO8238W
Model pojazdu:	Caddy Maxi 2.0 TDI MR`21 E6 2.5t	Nr Info-Ekspert:	040-10138
Wersja:	Cargo	Rok produkcji:	2021
Wskazanie drogomierza	162917 km		
Data pierwszej rejestracji	2021/03/17		
Data wykonania badania technicznego	2027/03/26		
Rodzaj nadwozia	furgon 4 drzwiowy 2 osobowy		
Dop. masa całkowita / Ładowność	2300 kg / 751 kg		
Liczba osi / Rodzaj napędu / Skrzynia biegów	2 / przedni (4x2) / manualna		
Rozstaw osi	2970 mm		
Jednostka napędowa	z zapłonem samoczynnym		
Pojemność / Moc silnika	1968 ccm / 75kW (102KM)		
Doładowanie	Turbosp. z chłodn. powietrza		
Liczba cylindrów / Układ cylindrów	4 / rzędowy		
Norma spalin	E6		
Kolor powłoki lakierowej, (rodzaj lakieru)	Biały 2-warstwowy typu uni

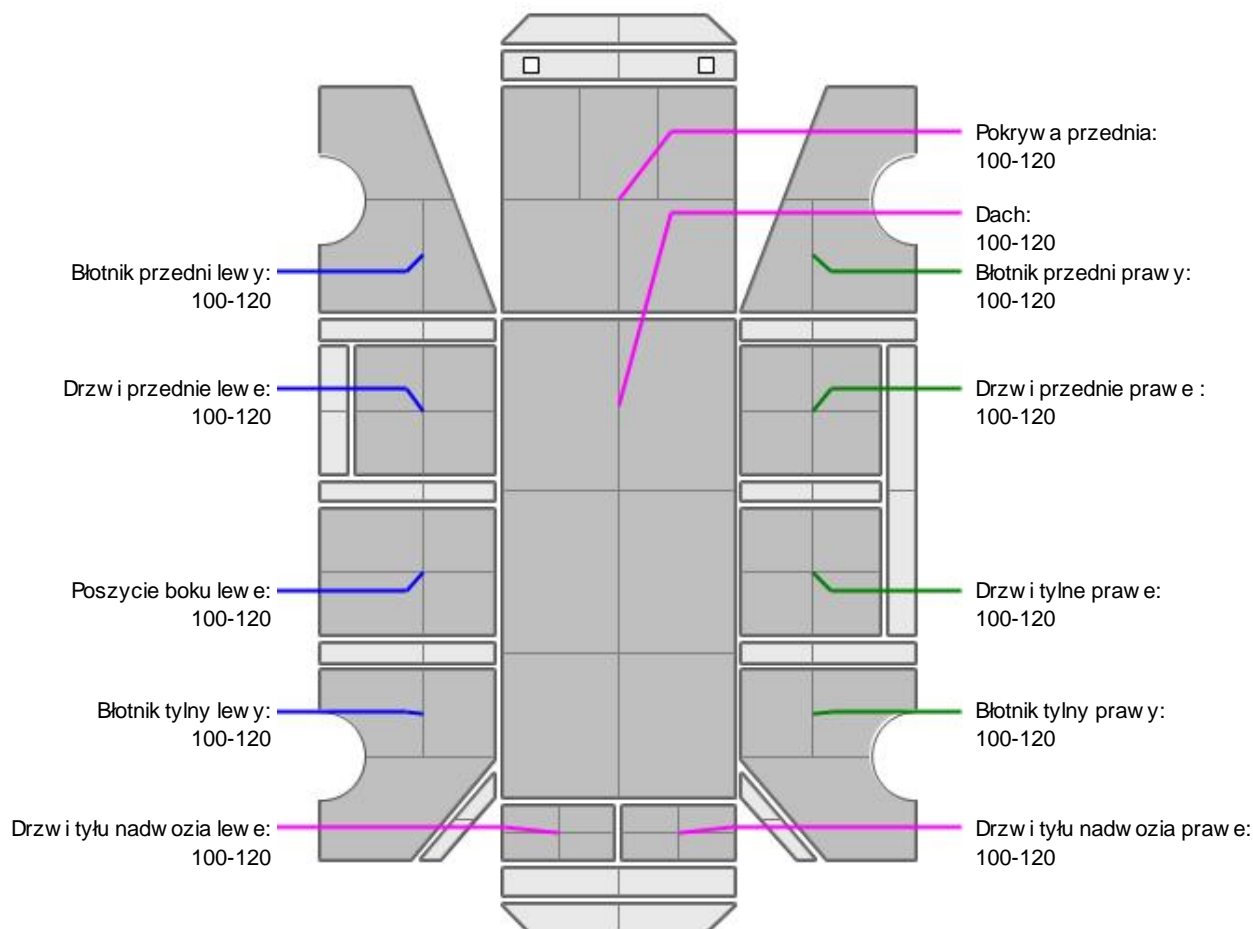
NADWOZIE – Opis powłoki lakierowej

L.p.	Nazwa elementu	L / P	Grubość powłoki [µm]	Opis
1	Pokrywa przednia		100-120	
2	Dach		100-120

3	Błotnik przedni	L	100-120	
4	Drzwi przednie	L	100-120	
5	Poszycie boku	L	100-120	
6	Błotnik tylny	L	100-120	
7	Drzwi tyłu nadwozia		100-120	
8	Błotnik przedni	P	100-120	
9	Drzwi przednie	P	100-120	
10	Drzwi tylne	P	100-120	
11	Błotnik tylny	P	100-120	
12	Drzwi tyłu nadwozia		100-120

Podane przedziały grubości powłoki lakierowej poszczególnych elementów dotyczą wyłącznie punktów pomiarowych, tj. trzech wybranych miejsc na danym elemencie nadwozia. Nie oznacza to, że w pozostałych obszarach danego elementu grubość powłoki jest jednakowa ani że nie może wykraczać poza wskazane zakresy. Pomiary wykonano urządzeniem bezdźwiękowym w posiadaniu rzeczoznawcy. Pomiar wykonany innym przyrządem może się różnić.
