## WYCENA WARTOŚCI

Zadanie: Ocena stanu technicznego i określenie wartości rynkowej pojazdu

| DANE IDENTYFIKACYJNE POJAZDU | | Dane: [C] II-2026 | |
|---|---|---|---|
| Rodzaj pojazdu: | Ciągnik samochodowy | VIN: | WM A 0 6 X Z Z 8 L P 1 4 2 8 2 9 |
| Marka: | MAN | Nr rejestracyjny: | WGM6821H |

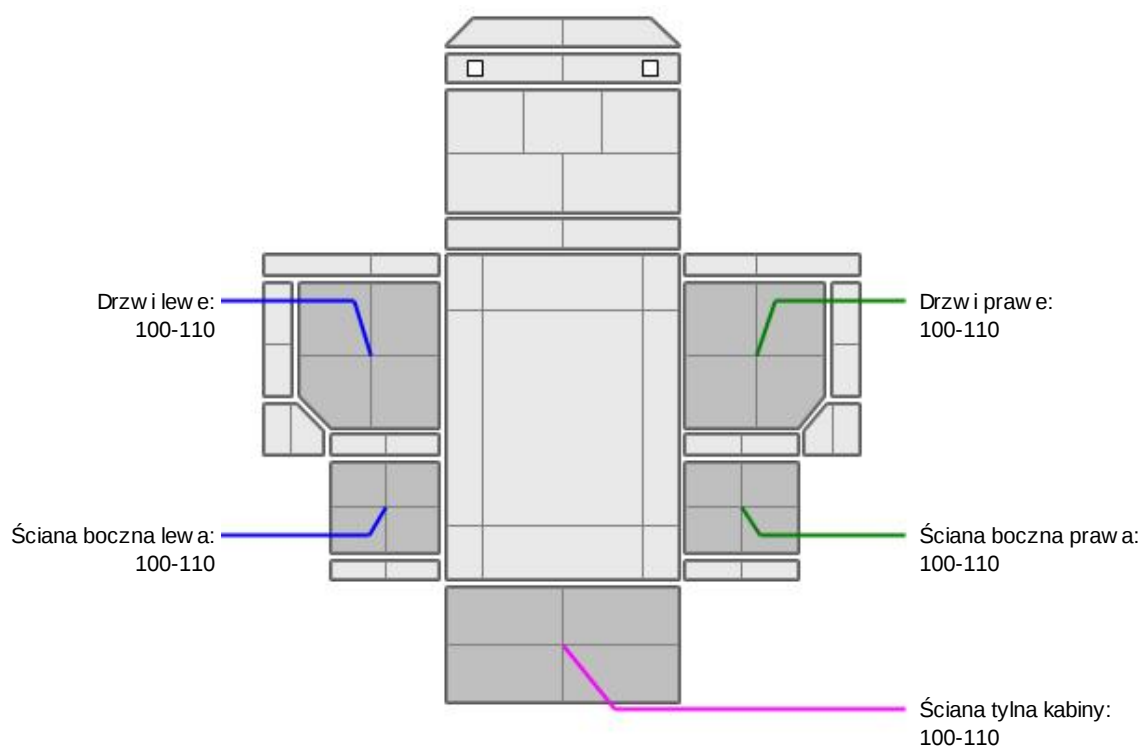
### KABINA KIEROWCY – Opis powłoki lakierowej

| L.p. | Nazwa elementu | L / P | Grubość powłoki [µm] | Opis |
| 1 | Drzwi | L | 100-110 | |
| 2 | Ściana boczna | L | 100-110 | |
| 3 | Drzwi | P | 100-110 | |

| 4 | Ściana boczna | P | 100-110 | |
| 5 | Ściana tylna kabiny | | 100-110 | |

Podane przedziały grubości powłoki lakierowej poszczególnych elementów dotyczą wyłącznie punktów pomiarowych, tj. trzech wybranych miejsc na danym elemencie nadwozia. Nie oznacza to, że w pozostałych obszarach danego elementu grubość powłoki jest jednakowa ani że nie może wykroczyć poza wskazane zakresy. Pomiary wykonano urządzeniem będącym w posiadaniu rzeczoznawcy. Pomiar wykonany innym przyrządem może się różnić.
