Nr zlecenia: 37/30/01/2026/PKO LEASING REMARKETING

Wycena wartości

Zadanie: Ocena stanu technicznego i określenie wartości rynkowej pojazdu

DANE IDENTYFIKACYJNE POJAZDU		Dane: [D] II-2026
Rodzaj pojazdu: Samochód ciężarowy do 3.5t		VIN: VF1MAF4SC53046447
Marka: RENAULT		Nr rejestracyjny: GD2M016
Model pojazdu: Master RWD dCi MR`14 E5 3.5t		Nr Info-Ekspert: 031-08130
Wersja: L3H3 Pack Clim HD		Rok produkcji: 2015
Wskaźnik drogomierza	237416 km	
Data pierwszej rejestracji	2015/06/30, (w Polsce: 2023/12/12)	
Data wykonania badania technicznego	2026/12/01	
Rodzaj nadwozia	furgon z podwyższonym dachem 4 drzwiowy 3 osobowy	
Dop. masa całkowita / Ładowność	3500 kg / 1498 kg	
Liczba osi / Rodzaj napędu / Skrzynia biegów	2 / tylny (4x2) / manualna	
Rozstaw osi	3682 mm	
Jednostka napędowa	z zapłonem samoczynnym	
Pojemność / Moc silnika	2299 ccm / 92kW (125KM)	
Doładowanie	Turbosp. z chłodn. powietrza	
Liczba cylindrów / Układ cylindrów	4 / rzędowy	
Norma spalin	E5	
Kolor powłoki lakierowej, (rodzaj lakieru)	Czerwony 2-warstwowy typu uni

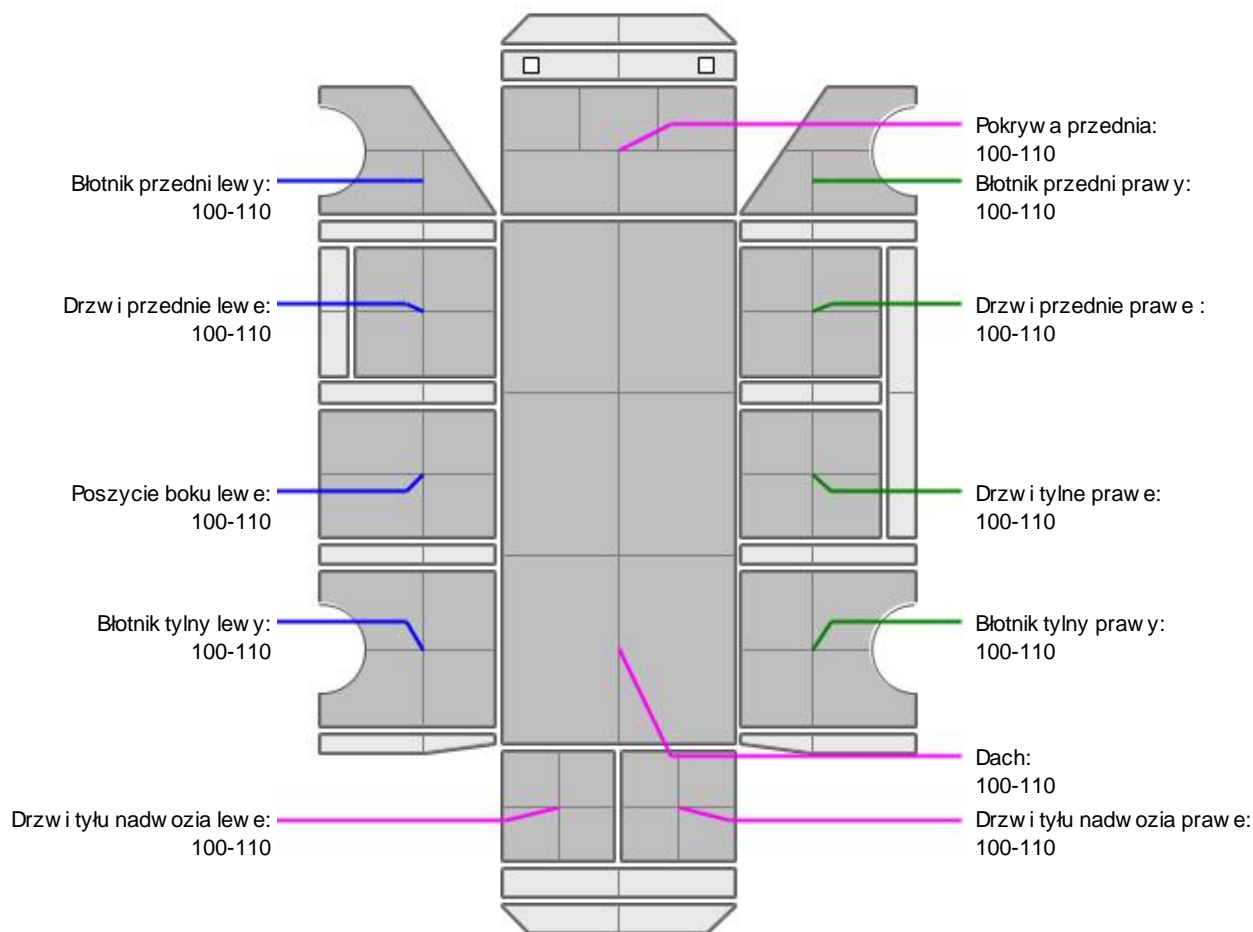
NADWOZIE – Opis powłoki lakierowej

L.p.	Nazwa elementu	L / P	Grubość powłoki [µm]	Opis
1	Pokrywa przednia		100-110	
2	Dach		100-110	
3	Błotnik przedni	L	100-110	
4	Drzwi przednie	L	100-110	
5	Poszycie boku	L	100-110	
6	Błotnik tylny	L	100-110	
7	Drzwi tyłu nadwozia		100-110	
8	Błotnik przedni	P	100-110	
9	Drzwi przednie	P	100-110	
10	Drzwi tylne	P	100-110	
11	Błotnik tylny	P	100-110	
12	Drzwi tyłu nadwozia		100-110

Podane przedziały grubości powłoki lakierowej poszczególnych elementów dotyczą wyłącznie punktów pomiarowych, tj. trzech wybranych miejsc na danym elemencie nadwozia. Nie oznacza to, że w pozostałych obszarach danego elementu grubość powłoki jest jednakowa ani że nie może wykraczać poza wskazane zakresy. Pomiary wykonano urządzeniem bezdźwiękowym w posiadaniu rzeczoznawcy. Pomiar wykonany innym przyrządem może się różnić.
