Nr zlecenia: 97/29/01/2026/PKO LEASING REMARKETING

## Wycena wartości

Zadanie: Ocena stanu technicznego i określenie wartości rynkowej pojazdu

| DANE IDENTYFIKACYJNE POJAZDU | | Dane: [D] II-2026 | |
|---|---|---|---|
| Marka: | FORD | Nr rejestracyjny: | CB873PV |

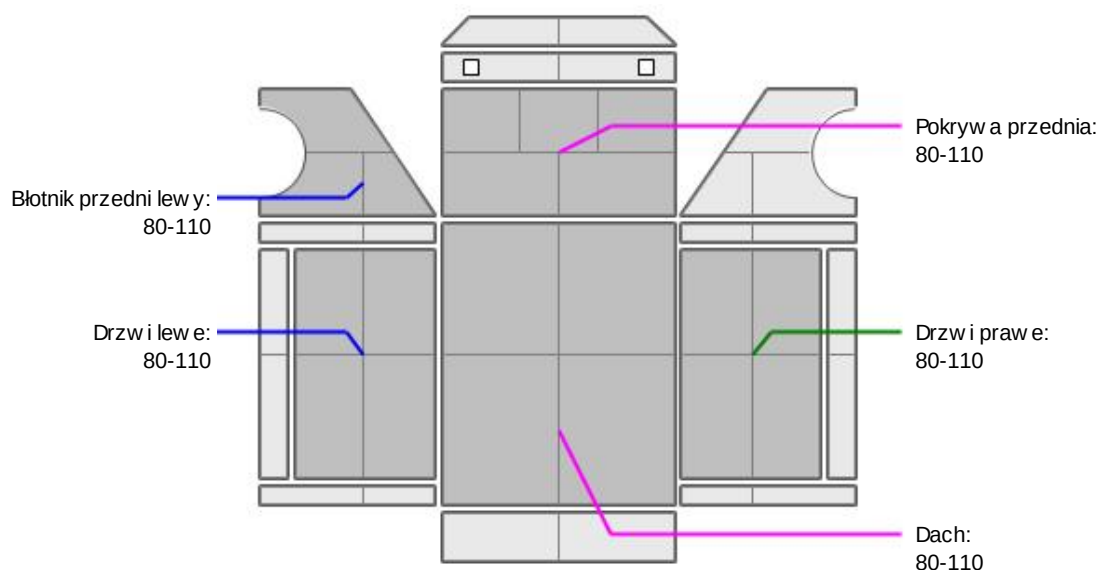
| L.p. | Nazwa elementu | L / P | Grubość powłoki [µm] | Opis |
| 1 | Pokrywa przednia | | 80-110 | |
| 2 | Dach | | 80-110 | |
| 3 | Błotnik przedni | L | 80-110 | |
| 4 | Drzwi | L | 80-110 | |
| 5 | Drzwi | P | 80-110 | |

Podane przedziały grubości powłoki lakierowej poszczególnych elementów dotyczą wyłącznie punktów pomiarowych, tj. trzech wybranych miejsc na danym elemencie nadwozia. Nie oznacza to, że w pozostałych obszarach danego elementu grubość powłoki jest jednakowa ani że nie może wykroczyć poza wskazane zakresy. Pomiary wykonano urządzeniem będącym w posiadaniu rzeczoznawcy. Pomiar wykonany innym przyrządem może się różnić.
