## WYCENA WARTOŚCI

Zadanie: Ocena stanu technicznego i określenie wartości rynkowej pojazdu

| DANE IDENTYFIKACYJNE POJAZDU | | Dane: [D] X-2026 | |
|---|---|---|---|
| Marka: | OPEL | Nr rejestracyjny: | CB869SJ |
| Model pojazdu: | Movano Heavy 2.2 Diesel MR`22 E6.4 3.5t | Nr Info-Ekspert: | 028-08226 |

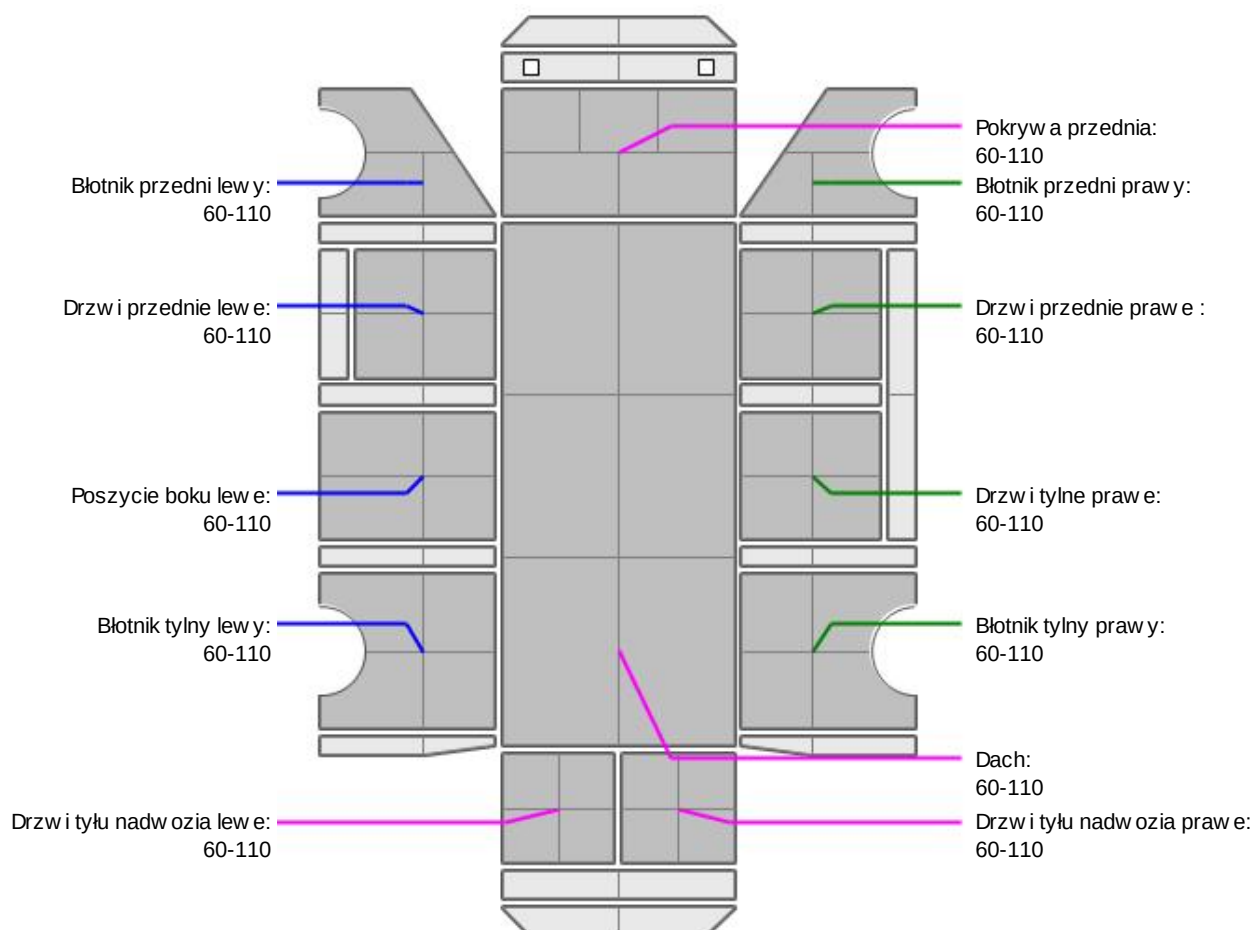
## NADWOZIE – Opis powłoki lakierowej

| L.p. | Nazwa elementu | L / P | Grubość powłoki [μm] | Opis |
| 1 | Pokrywa przednia | | 60-110 | |
| 2 | Dach | | 60-110 | |
| 3 | Błotnik przedni | L | 60-110 | |
| 4 | Drzwi przednie | L | 60-110 | |
| 5 | Poszycie boku | L | 60-110 | |
| 6 | Błotnik tylny | L | 60-110 | |
| 7 | Drzwi tyłu nadwozia | | 60-110 | |
| 8 | Błotnik przedni | P | 60-110 | |
| 9 | Drzwi przednie | P | 60-110 | |
| 10 | Drzwi tylne | P | 60-110 | |
| 11 | Błotnik tylny | P | 60-110 | |
| 12 | Drzwi tyłu nadwozia | | 60-110 | |

Podane przedziały grubości powłoki lakierowej poszczególnych elementów dotyczą wyłącznie punktów pomiarowych, tj. trzech wybranych miejsc na danym elemencie nadwozia. Nie oznaczają to, że w pozostałych obszarach danego elementu grubość powłoki jest jednakowa ani że nie może wykroczyć poza wskazane zakresy. Pomiary wykonano urządzeniem będącym w posiadaniu rzeczoznawcy. Pomiar wykonany innym przyrządem może się różnić.
