WYCENA WARTO CI

Zadanie: Ocena stanu technicznego i określenie wartości rynkowej pojazdu

Rodzaj pojazdu: Samochód ciarowy do 3.5t	VIN: VF1RFK00272601893
Marka: RENAULT	Nr rejestracyjny: TK980EH
Model pojazdu: Kangoo IV Van 1.5 Blue dCi MR`21 E6d/e 2.3t	Nr Info-Ekspert: 031-11234
Wersja: L2 Extra EDC	Rok produkcji: 2024

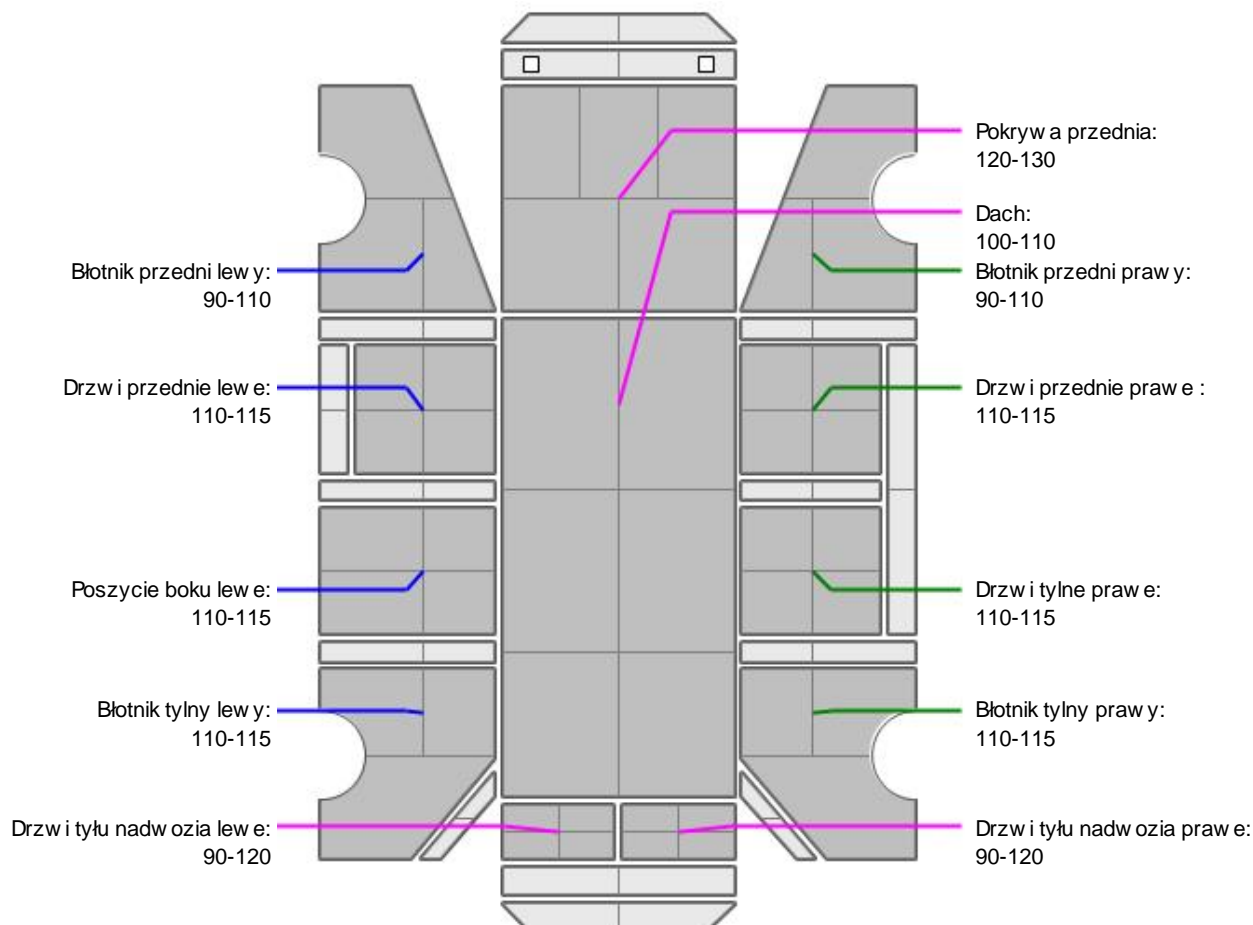
NADWOZIE – Opis powłoki lakierowej

L.p.	Nazwa elementu	L / P	Grubość powłoki [µm]	Opis
1	Pokrywa przednia		120-130	
2	Dach		100-110	
3	Błotnik przedni	L	90-110	
4	Drzwi przednie	L	110-115	
5	Poszycie boku	L	110-115	
6	Błotnik tylny	L	110-115	
7	Drzwi tyłu nadwozia		90-120	
8	Błotnik przedni	P	90-110	
9	Drzwi przednie	P	110-115	
10	Drzwi tylne	P	110-115	
11	Błotnik tylny	P	110-115	
12	Drzwi tyłu nadwozia		90-120

Podane przedziały grubości powłoki lakierowej poszczególnych elementów dotyczą wyłącznie punktów pomiarowych, tj. trzech wybranych miejsc na danym elemencie nadwozia. Nie oznacza to, że w pozostałych obszarach danego elementu grubość powłoki jest jednakowa ani że nie może wykraczać poza wskazane zakresy. Pomiar wykonano urządzeniem bezdotykowym w posiadaniu rzeczoznawcy. Pomiar wykonany innym przyrządem może się różnić.
