WYCENA WARTOŚCI

Zamawiający:	PKO Leasing Świętokrzyska 36, 00-116 Warszawa
Numer zlecenia:	152/11/06/2026/PKO LEASING REMARKETING
Numer wewnętrzny:	24/010573
Wykonawca:	Artur Kawęcki
Przedmiot wyceny:	Transporter poprzeczny do nakładania taśm na formatki tekturowe INMATECH TNTd 1500
Nr fabryczny:	G 08/23
Data sporządzenia:	18-06-2026

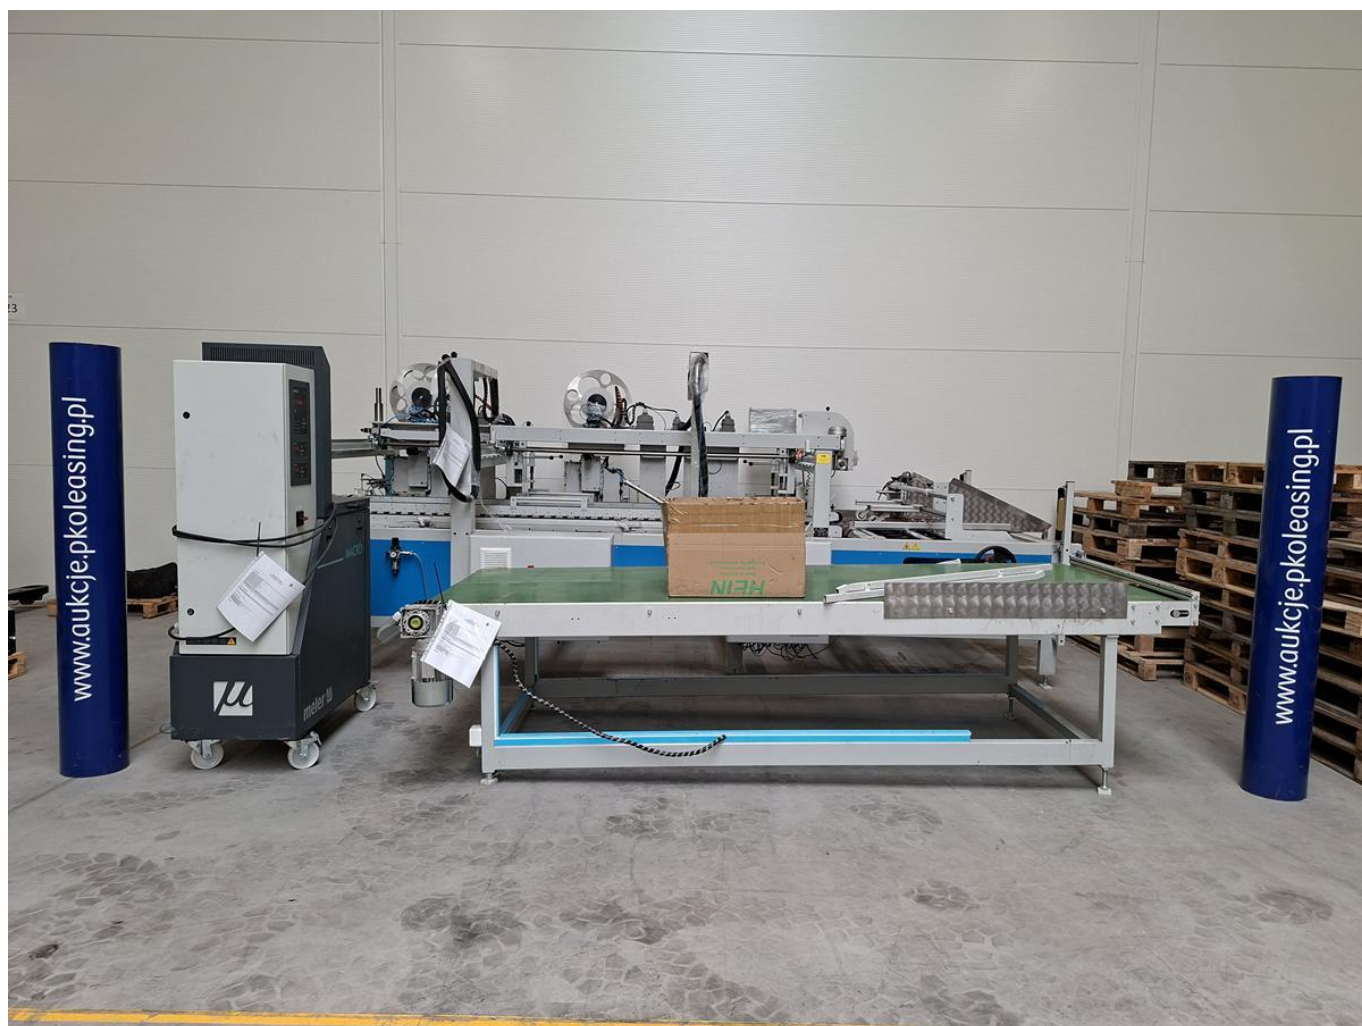
Przedmiotem wyceny jest transporter poprzeczny do nakładania taśm na formatki lub opakowania wykonane z tektury falistej INMATECH TNTd 1500. Do obsługi maszyny wymagane są minimum 2 osoby. Operator zajmuje miejsce przy podajniku wykrojów/opakowań, pakowacz zajmuje miejsce przy odbieraku. Na podajnik nakładany jest stos kartonów, które pobierane są automatycznie od spodu z podajnika i przekazywane na prowadnice główne transportera. Następuje nałożenie kleju oraz taśmy zabezpieczającej. Następnie formatki są przekazywane na transporter odbiorczy, z którego są odbierane przez drugiego operatora, spinane w pakiety i układane na palecie.
