Nr zlecenia: 62/22/07/2026/PKO LEASING REMARKETING

## WYCENA WARTOŚCI

Zadanie: Ocena stanu technicznego i określenie wartości rynkowej pojazdu

| DANE IDENTYFIKACYJNE POJAZDU | | Dane: [D] VIII-2026 | |
|---|---|---|---|
| Model pojazdu: | Movano Heavy 2.2 Diesel MR`22 E6.4 3.5t | Nr Info-Ekspert: | 028-08243 |

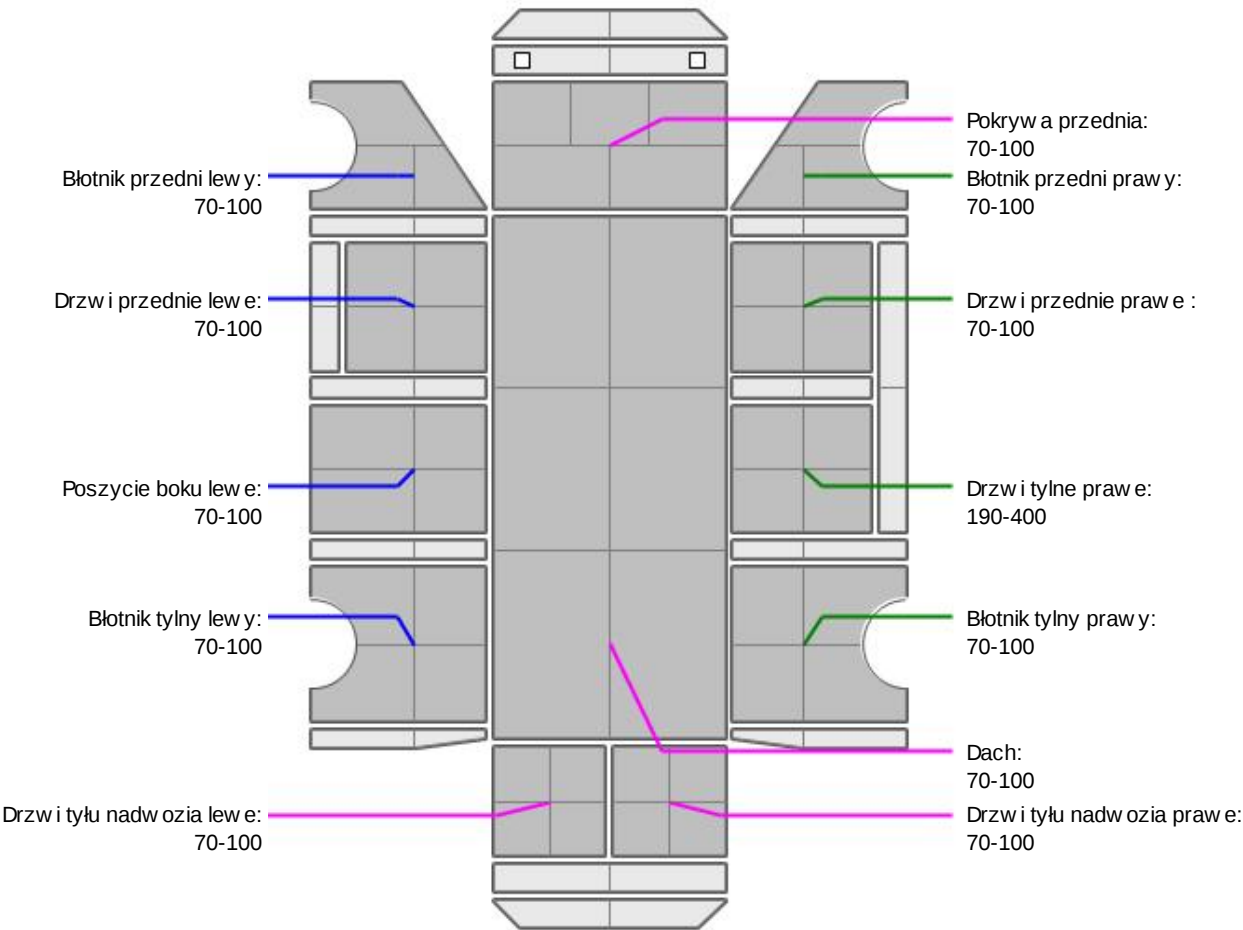
NADWOZIE – Opis powłoki lakierowej

| L.p. | Nazwa elementu | L / P | Grubość powłoki [µm] | Opis |
| 1 | Pokrywa przednia | | 70-100 | |
| 2 | Dach | | 70-100 | |
| 3 | Blotnik przedni | L | 70-100 | |
| 4 | Drzwi przednie | L | 70-100 | |
| 5 | Poszycie boku | L | 70-100 | |
| 6 | Blotnik tylny | L | 70-100 | |
| 7 | Drzwi tyłu nadwozia | | 70-100 | |
| 8 | Blotnik przedni | P | 70-100 | |
| 9 | Drzwi przednie | P | 70-100 | |
| 10 | Drzwi tylne | P | 190-400 | |
| 11 | Blotnik tylny | P | 70-100 | |
| 12 | Drzwi tyłu nadwozia | | 70-100 | |

Podane przedziały grubości powłoki lakierowej poszczególnych elementów dotyczą wyłącznie punktów pomiarowych, tj. trzech wybranych miejsc na danym elemencie nadwozia. Nie oznaczają to, że w pozostałych obszarach danego elementu grubość powłoki jest jednakowa ani że nie może wykroczyć poza wskazane zakresy. Pomiary wykonano urządzeniem będącym w posiadaniu rzeczoznawcy. Pomiar wykonany innym przyrządem może się różnić.
