Nr zlecenia: 79/22/05/2025/PKO LEASING REMARKETING

## Poglądowy Raport Stanu Technicznego

Zadanie: Ocena stanu technicznego i określenie wartości rynkowej pojazdu

| DANE IDENTYFIKACYJNE POJAZDU | | Dane: [O] V-2025 | |
|---|---|---|---|
| Marka: | AUDI | Nr rejestracyjny: | WZ907JE |

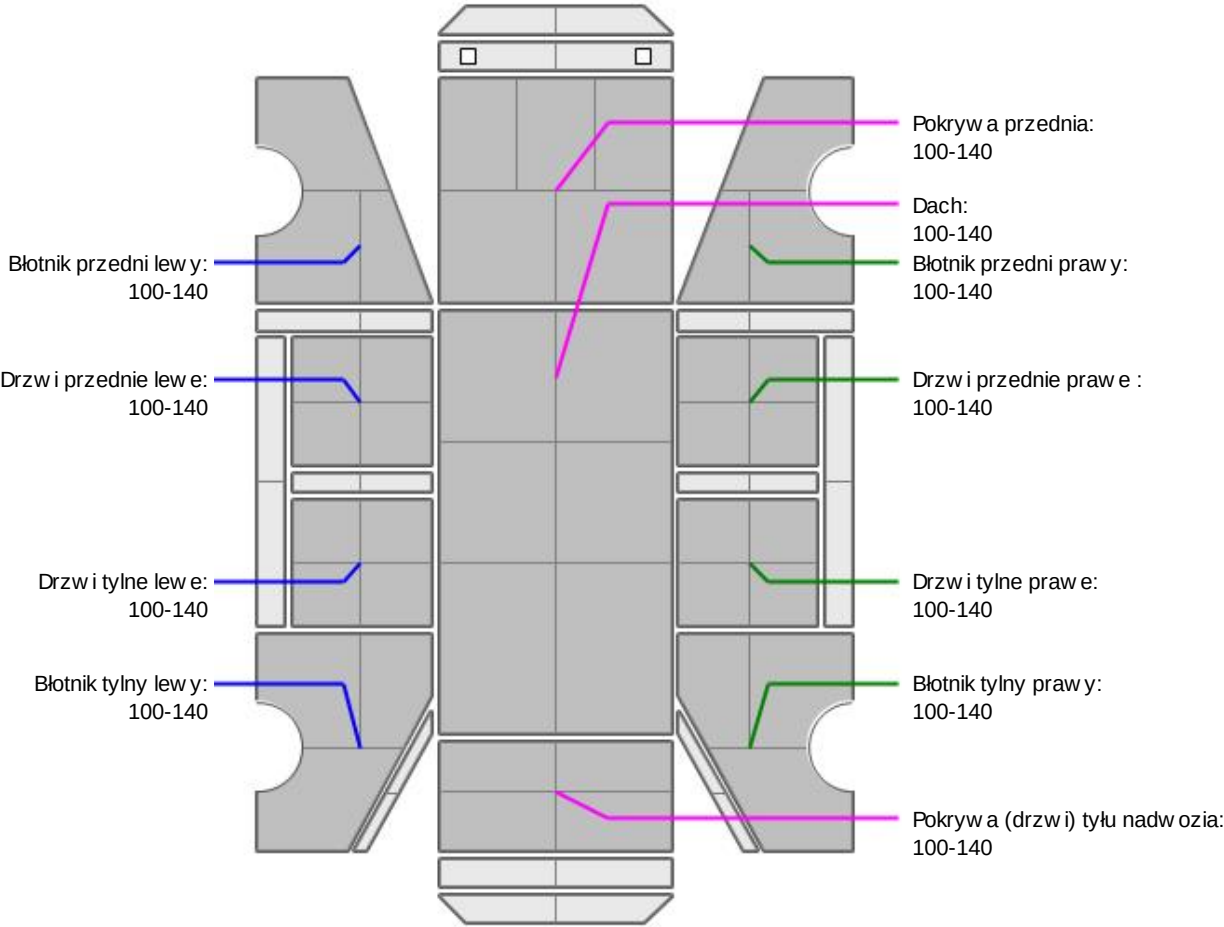
**NADWOZIE – Opis powłoki lakierowej**

| L.p. | Nazwa elementu | L / P | Grubość powłoki [µm] | Opis |
| 1 | Pokrywa przednia | | 100-140 | |
| 2 | Dach | | 100-140 | |

| 3 | Błotnik przedni | L | 100-140 | |
| 4 | Drzwi przednie | L | 100-140 | |
| 5 | Drzwi tylne | L | 100-140 | |
| 6 | Błotnik tylny | L | 100-140 | |
| 7 | Błotnik przedni | P | 100-140 | |
| 8 | Drzwi przednie | P | 100-140 | |
| 9 | Drzwi tylne | P | 100-140 | |
| 10 | Błotnik tylny | P | 100-140 | |
| 11 | Pokrywa (drzwi) tyłu nadwozia | | 100-140 | |

Podane przedziały grubości powłoki lakierowej, dotyczą punktów pomiarowych. Nie mogą być traktowane jako gwarancja, że grubość powłoki lakierowej w innych punktach nie wykracza poza te przedziały. Pomiar powłoki lakierowej został wykonany urządzeniem będącym w posiadaniu rzeczoznawcy. Pomiar wykonany innym przyrządem może się różnić.
