## Wycena wartości

Zadanie: Określenie wartości rynkowej pojazdu

| DANE IDENTYFIKACYJNE POJAZDU | | Dane: [D] VIII-2026 | |
|---|---|---|---|
| Marka: | FIAT | Nr rejestracyjny: | CB885NS |
| Model pojazdu: | Doblo Cargo 1.6 M-jet MR`15 E6d-F 2.5t | Nr Info-Ekspert: | 045-06041 |

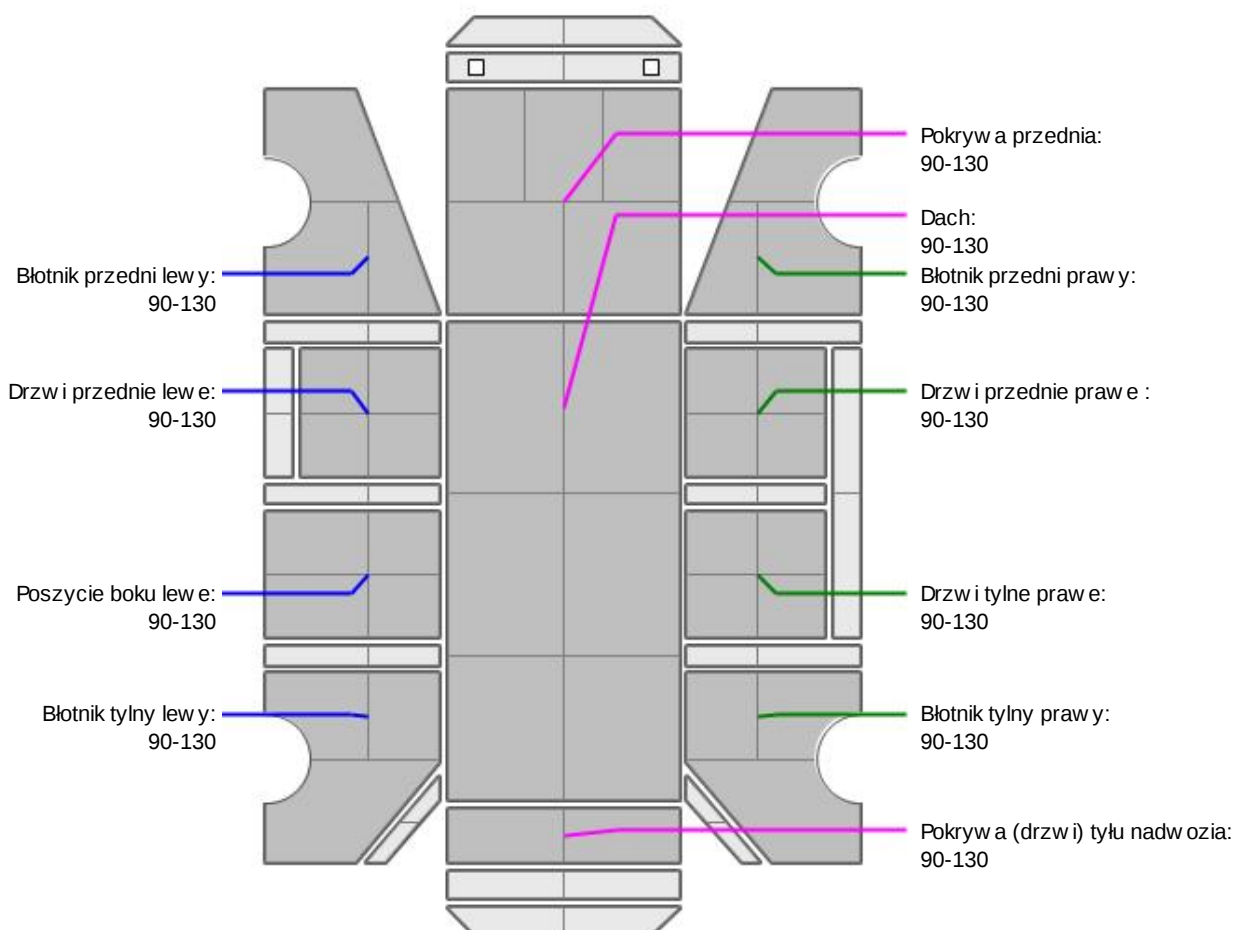
| L.p. | Nazwa elementu | L / P | Grubość powłoki<br>[μm] | Opis |
| 1 | Pokrywa przednia | | 90-130 | |
| 2 | Dach | | 90-130 | |
| 3 | Błotnik przedni | L | 90-130 | |
| 4 | Drzwi przednie | L | 90-130 | |
| 5 | Drzwi tylne | L | 90-120 | |
| 6 | Błotnik tylny | L | 90-130 | |
| 7 | Drzwi tyłu nadwozia | | 80-110 | |
| 8 | Błotnik przedni | P | 90-130 | |
| 9 | Drzwi przednie | P | 90-130 | |
| 10 | Drzwi tylne | P | 90-130 | |
| 11 | Błotnik tylny | P | 90-130 | |
| 12 | Drzwi tyłu nadwozia | | 80-110 | |
| 13 | Poszycie boku | L | 90-130 | |
| 14 | Pokrywa (drzwi) tyłu nadwozia | | 90-130 | |

Podane przedziały grubości powłoki lakierowej poszczególnych elementów dotyczą wyłącznie punktów pomiarowych, tj. trzech wybranych miejsc na danym elemencie nadwozia. Nie oznacza to, że w pozostałych obszarach danego elementu grubość powłoki jest jednakowa ani że nie może wykroczyć poza wskazane zakresy. Pomiary wykonano urządzeniem będącym w posiadaniu rzeczoznawcy. Pomiar wykonany innym przyrządem może się różnić.
