Nr zlecenia: 08/26/06/2026/PKO LEASING REMARKETING

## Wycena wartości

Zadanie: Określenie wartości rynkowej pojazdu

| DANE IDENTYFIKACYJNE POJAZDU | | Dane: [D] VII-2026 | |
|---|---|---|---|
| Marka: | IVECO | Nr rejestracyjny: | PY7656R |

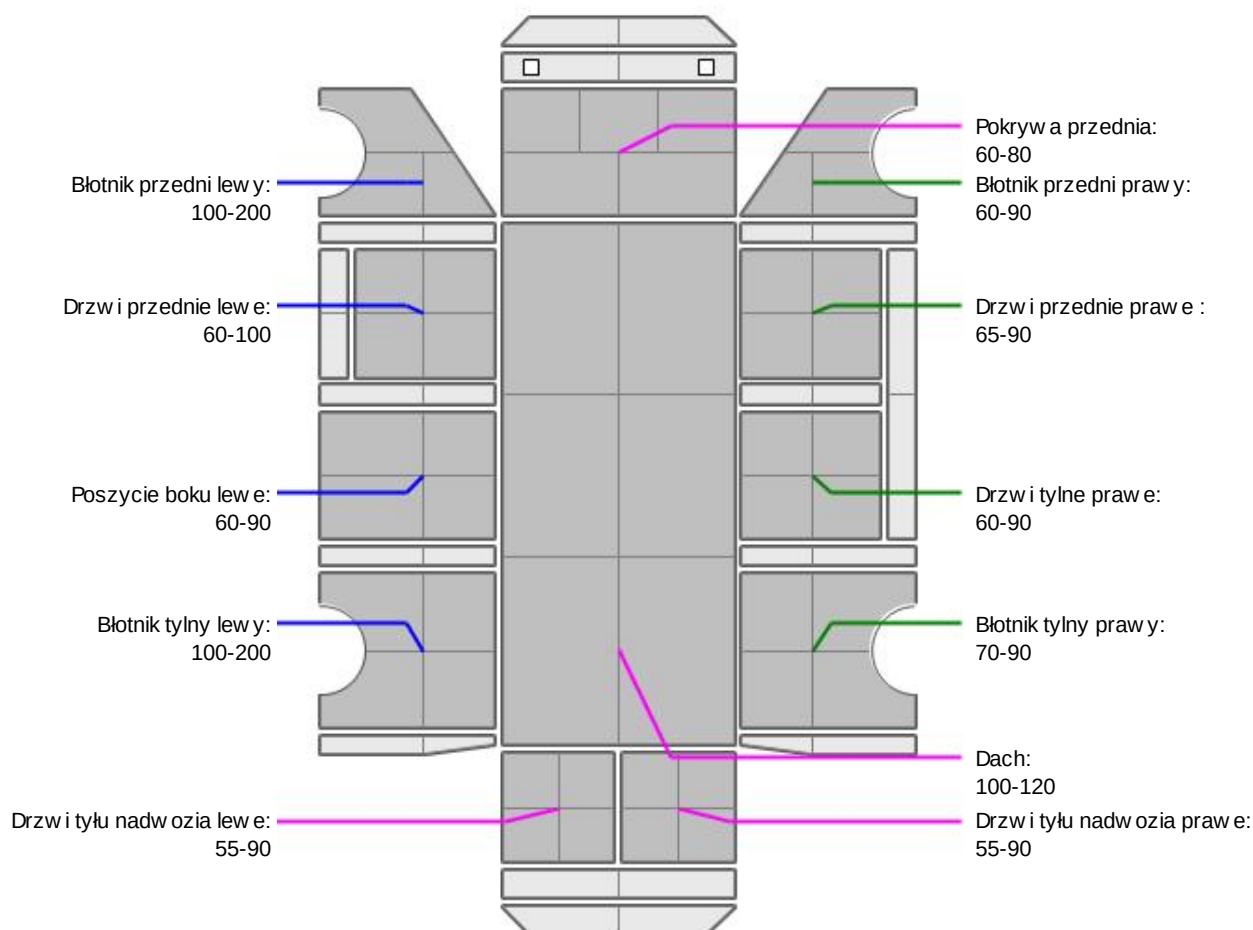
### NADWOZIE – Opis powłoki lakierowej

| L.p. | Nazwa elementu | L / P | Grubość powłoki [ $\mu\text{m}$ ] | Opis |
| 1 | Pokrywa przednia | | 60-80 | |
| 2 | Dach | | 100-120 | |
| 3 | Błotnik przedni | L | 100-200 | |
| 4 | Drzwi przednie | L | 60-100 | |

| 5 | Błotnik przedni | P | 60-90 | |
| 6 | Drzwi przednie | P | 65-90 | |
| 7 | Drzwi tylne | L | 170-230 | |
| 8 | Błotnik tylny | L | 100-200 | |
| 9 | Drzwi tylne | P | 60-90 | |
| 10 | Błotnik tylny | P | 70-90 | |
| 11 | Pokrywa (drzwi) tyłu nadwozia | | 150-160 | |
| 12 | Poszycie boku | L | 60-90 | |
| 13 | Drzwi tyłu nadwozia | | 55-90 | |
| 14 | Drzwi tyłu nadwozia | | 55-90 | |

Podane przedziały grubości powłoki lakierowej poszczególnych elementów dotyczą wyłącznie punktów pomiarowych, tj. trzech wybranych miejsc na danym elemencie nadwozia. Nie oznacza to, że w pozostałych obszarach danego elementu grubość powłoki jest jednakowa ani że nie może wykraczać poza wskazane zakresy. Pomiary wykonano urządzeniem będącym w posiadaniu rzeczoznawcy. Pomiar wykonany innym przyrządem może się różnić.
