Nr zlecenia: 119/18/12/2025/PKO LEASING REMARKETING

## Wycena wartości

Zadanie: Ocena stanu technicznego i określenie wartości rynkowej pojazdu

| DANE IDENTYFIKACYJNE POJAZDU | | Dane: [D] XII-2025 | |
|---|---|---|---|
| Model pojazdu: | Movano 2.2 Diesel MR`22 E6d 3.3t | Nr Info-Ekspert: | 028-08134 |

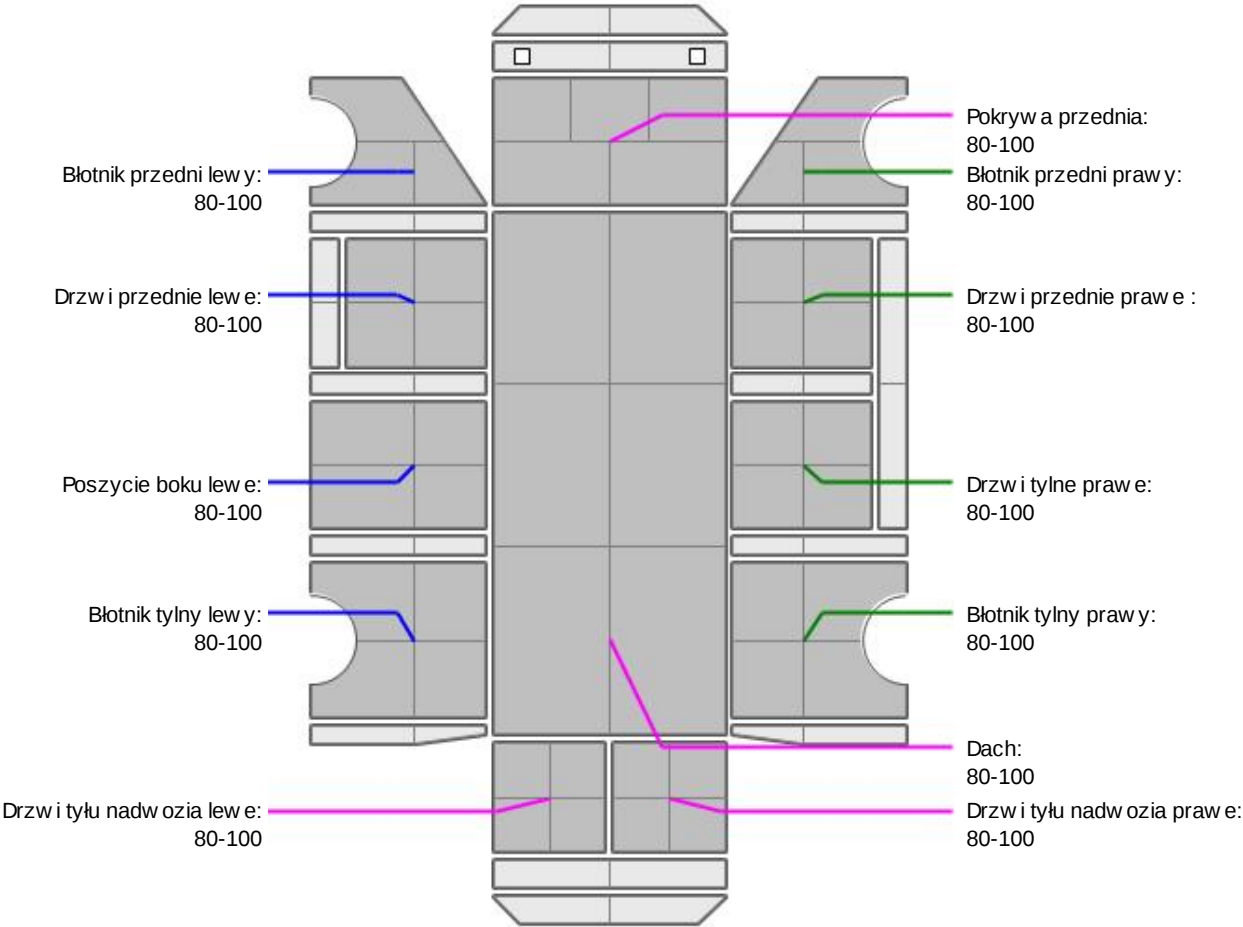
NADWOZIE – Opis powłoki lakierowej

| L.p. | Nazwa elementu | L / P | Grubość powłoki [μm] | Opis |
| 1 | Pokrywa przednia | | 80-100 | |
| 2 | Dach | | 80-100 | |
| 3 | Błotnik przedni | L | 80-100 | |
| 4 | Drzwi przednie | L | 80-100 | |
| 5 | Drzwi tylne | L | 110-130 | |
| 6 | Błotnik tylny | L | 80-100 | |
| 7 | Błotnik przedni | P | 80-100 | |
| 8 | Drzwi przednie | P | 80-100 | |
| 9 | Drzwi tylne | P | 80-100 | |
| 10 | Błotnik tylny | P | 80-100 | |
| 11 | Pokrywa (drzwi) tyłu nadwozia | | 110-130 | |
| 12 | Poszycie boku | L | 80-100 | |
| 13 | Drzwi tyłu nadwozia | | 80-100 | |
| 14 | Drzwi tyłu nadwozia | | 80-100 | |

Podane przedziały grubości powłoki lakierowej poszczególnych elementów dotyczą wyłącznie punktów pomiarowych, tj. trzech wybranych miejsc na danym elemencie nadwozia. Nie oznacza to, że w pozostałych obszarach danego elementu grubość powłoki jest jednakowa ani że nie może wykroczyć poza wskazane zakresy. Pomiary wykonano urządzeniem będącym w posiadaniu rzeczoznawcy. Pomiar wykonany innym przyrządem może się różnić.
