# WYCENA WARTOŚCI

Zadanie: Ocena stanu technicznego i określenie wartości rynkowej pojazdu

| DANE IDENTYFIKACYJNE POJAZDU | | Dane: [D] XII-2025 | |
|---|---|---|---|
| Marka: | FORD | Nr rejestracyjny: | ZS289TF |
| Model pojazdu: | FT 350 2.0 TDCi DPF MR`19 E6.2 3.5t | Nr Info-Ekspert: | 011-11261 |

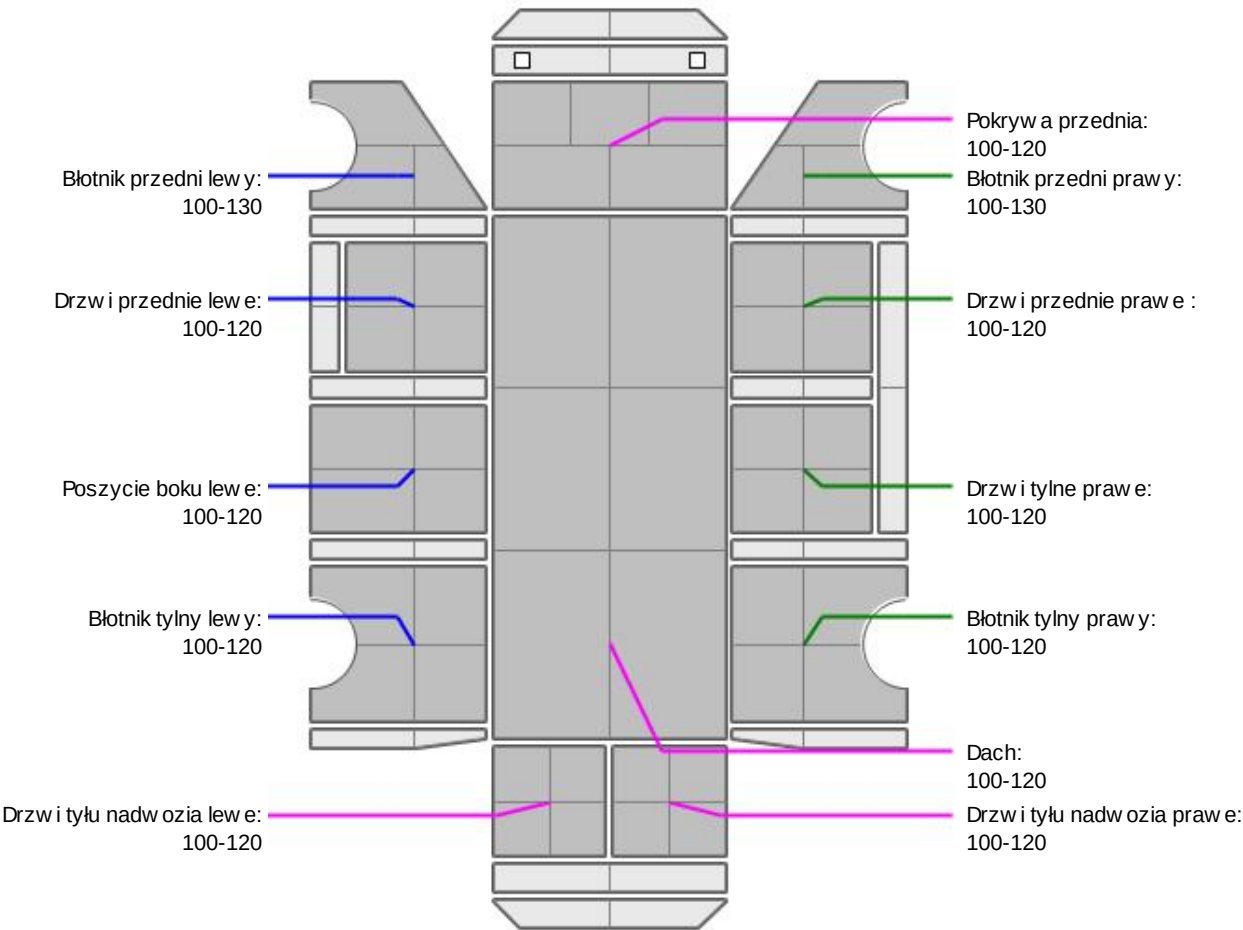
NADWOZIE – Opis powłoki lakierowej

| L.p. | Nazwa elementu | L / P | Grubość powłoki [µm] | Opis |
| 1 | Pokrywa przednia | | 100-120 | |
| 2 | Dach | | 100-120 | |
| 3 | Błotnik przedni | L | 100-130 | |
| 4 | Drzwi przednie | L | 100-120 | |
| 5 | Poszycie boku | L | 100-120 | |
| 6 | Błotnik tylny | L | 100-120 | |
| 7 | Drzwi tyłu nadwozia | | 100-120 | |
| 8 | Błotnik przedni | P | 100-130 | |
| 9 | Drzwi przednie | P | 100-120 | |
| 10 | Drzwi tylne | P | 100-120 | |
| 11 | Błotnik tylny | P | 100-120 | |
| 12 | Drzwi tyłu nadwozia | | 100-120 | |

Podane przedziały grubości powłoki lakierowej poszczególnych elementów dotyczą wyłącznie punktów pomiarowych, tj. trzech wybranych miejsc na danym elemencie nadwozia. Nie oznaczają to, że w pozostałych obszarach danego elementu grubość powłoki jest jednakowa ani że nie może wykroczyć poza wskazane zakresy. Pomiary wykonano urządzeniem będącym w posiadaniu rzeczoznawcy. Pomiar wykonany innym przyrządem może się różnić.
