Nr zlecenia: 09/24/02/2026/PKO LEASING REMARKETING

## WYCENA WARTOŚCI

Zadanie: Ocena stanu technicznego i określenie wartości rynkowej pojazdu

| DANE IDENTYFIKACYJNE POJAZDU | | Dane: [T] III-2026 | |
|---|---|---|---|
| Marka: | OPEL | Nr rejestracyjny: | ST2553U |

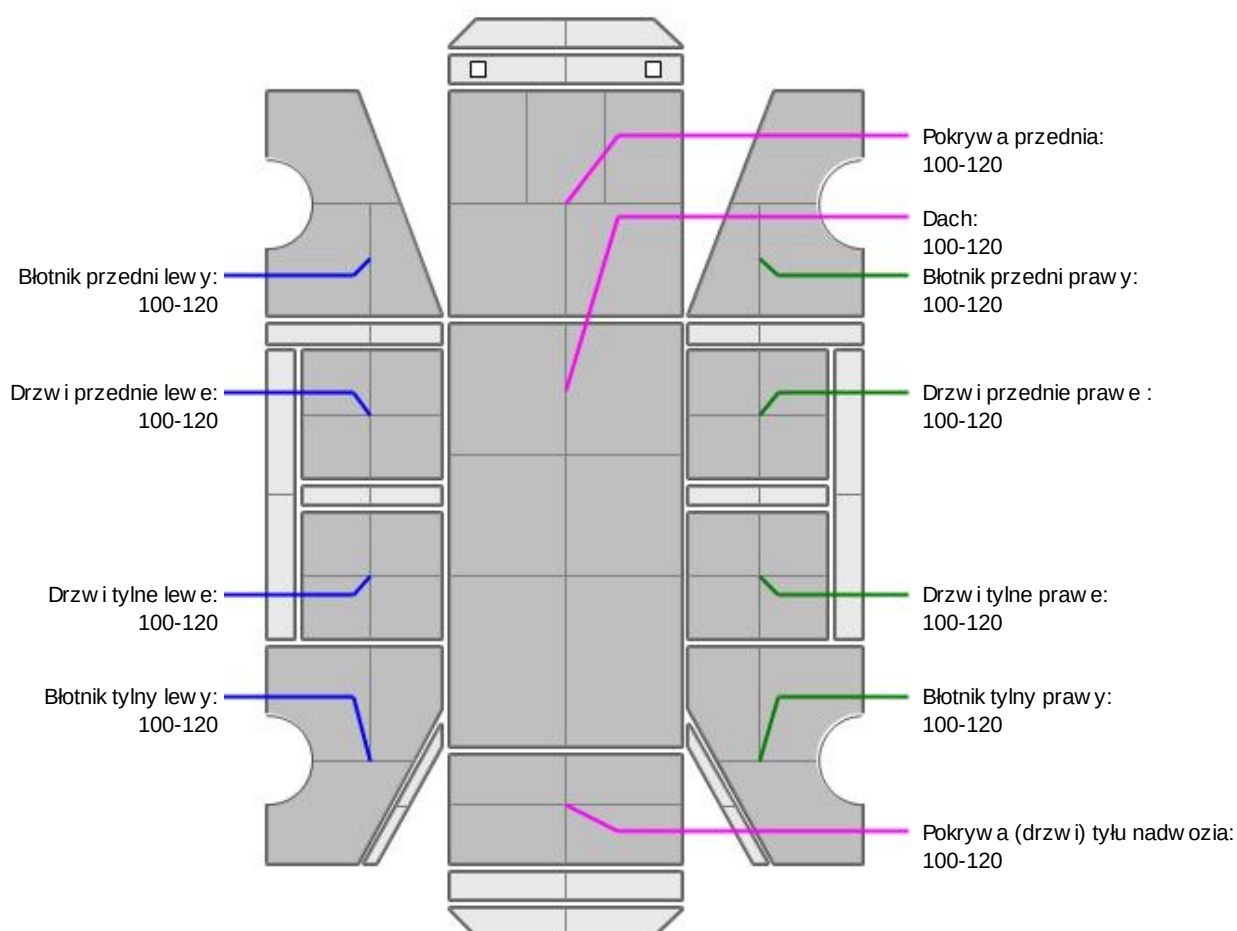
**NADWOZIE – Opis powłoki lakierowej**

| L.p. | Nazwa elementu | L / P | Grubość powłoki [μm] | Opis |
| 1 | Pokrywa przednia | | 100-120 | |
| 2 | Dach | | 100-120 | |
| 3 | Błotnik przedni | L | 100-120 | |
| 4 | Drzwi przednie | L | 100-120 | |

| 5 | Drzwi tylne | L | 100-120 | |
| 6 | Błotnik tylny | L | 100-120 | |
| 7 | Błotnik przedni | P | 100-120 | |
| 8 | Drzwi przednie | P | 100-120 | |
| 9 | Drzwi tylne | P | 100-120 | |
| 10 | Błotnik tylny | P | 100-120 | |
| 11 | Pokrywa (drzwi) tyłu nadwozia | | 100-120 | |

Podane przedziały grubości powłoki lakierowej poszczególnych elementów dotyczą wyłącznie punktów pomiarowych, tj. trzech wybranych miejsc na danym elemencie nadwozia. Nie oznacza to, że w pozostałych obszarach danego elementu grubość powłoki jest jednakowa ani że nie może wykroczać poza wskazane zakresy. Pomiary wykonano urządzeniem będącym w posiadaniu rzeczoznawcy. Pomiar wykonany innym przyrządem może się różnić.
