Nr zlecenia: 154/17/04/2026/PKO LEASING REMARKETING

Wycena wartości

Zadanie: Ocena stanu technicznego i określenie wartości rynkowej pojazdu

DANE IDENTYFIKACYJNE POJAZDU		Dane: [C] IV-2026	
Rodzaj pojazdu:	Ci gnik samochodowy	VIN:	XLRTEH4300G234949
Marka:	DAF	Nr rejestracyjny:	BI829AP
Model pojazdu:	XF 480 MR`18 E6 21.0t	Nr Info-Ekspert:	214-02362
Wersja:	FT Space Cab	Rok produkcji:	2018
Wskazanie drogomierza	946659 km		
Data pierwszej rejestracji	2018/12/05		
Data wa no ci badania technicznego	2026/12/06		
Rodzaj zabudowy	ci gnik siodłowy z kabin dług		
Rodzaj kabiny	sypialna (odchylana)		
Dop. masa całk.	19500 kg		
Liczba osi / Rodzaj nap du / Skrzynia biegów	2 / 4x2 / automatyczna		
Zawieszenie osi przedniej / tylnej / Rozstaw osi	resory / poduszki / 3800 mm		
Jednostka nap dowa	z zapłonem samoczynnym		
Pojemno / Moc silnika	12902 ccm / 355kW (483KM)		
Doładowanie	Turbosp. z chłodn. powietrza		
Liczba cylindrów / Układ cylindrów	6 / rz dowy		
Norma spalin	E6		
Kolor powłoki lakierowej kabiny	Biały 2-warstwowy typu uni

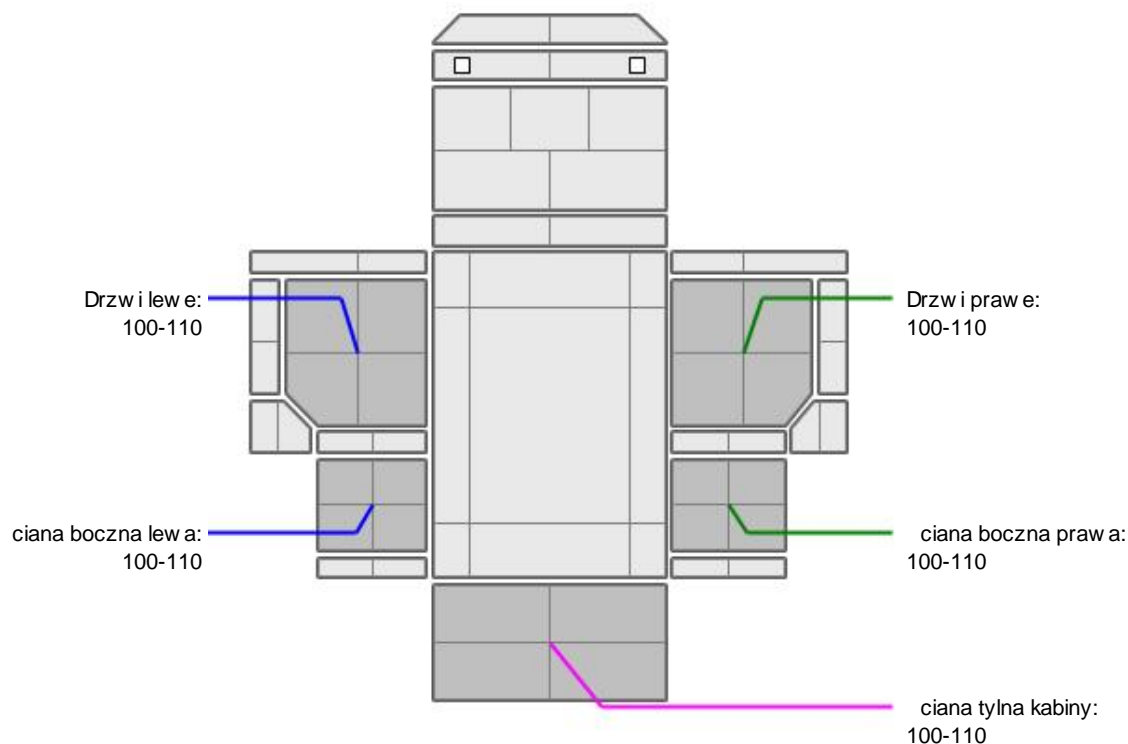
KABINA KIEROWCY – Opis powłoki lakierowej

L.p.	Nazwa elementu	L / P	Grubość powłoki [μm]	Opis
1	Drzwi	L	100-110	
2	ciana boczna	L	100-110	
3	Drzwi	P	100-110	
4	ciana boczna	P	100-110	
5	ciana tylna kabiny		100-110

Podane przedziały grubości powłoki lakierowej poszczególnych elementów dotyczą wyłącznie punktów pomiarowych, tj. trzech wybranych miejsc na danym elemencie nadwozia. Nie oznacza to, że w pozostałych obszarach danego elementu grubość powłoki jest jednakowa ani że nie może wykraczać poza wskazane zakresy. Pomiary wykonano urządzeniem bezdźwiękowym w posiadaniu rzeczoznawcy. Pomiar wykonany innym przyrządem może się różnić.
