Nr zlecenia: 40/31/03/2026/PKO LEASING REMARKETING

WYCENA WARTO CI

Zadanie: Ocena stanu technicznego i określenie wartości rynkowej pojazdu

Rodzaj pojazdu: Ci gnik samochodowy	VIN: XLRTEH4300G312410
Marka: DAF	Nr rejestracyjny: PY45761
Model pojazdu: XF 480 MR`18 E6 21.0t	Nr Info-Ekspert: 214-02364
Wersja: FT Super Space Cab	Rok produkcji: 2020

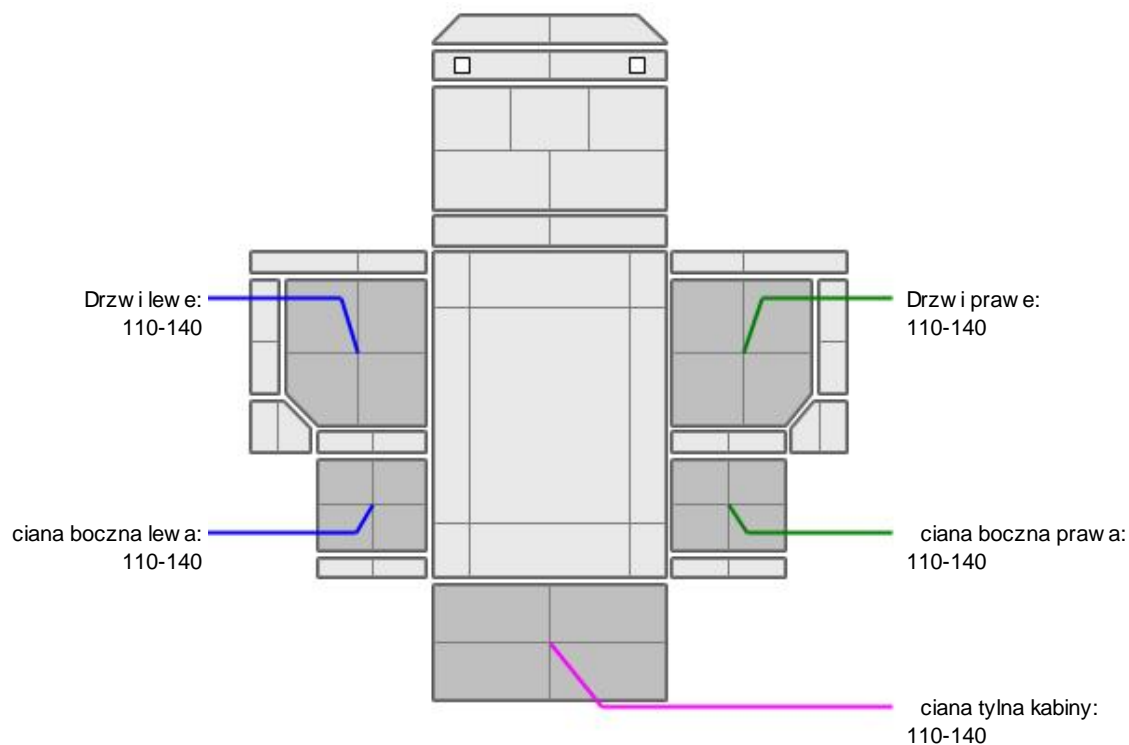
KABINA KIEROWCY – Opis powłoki lakierowej

L.p.	Nazwa elementu	L / P	Grubość powłoki [µm]	Opis
1	Drzwi	L	110-140	
2	ciana boczna	L	110-140	
3	Drzwi	P	110-140	
4	ciana boczna	P	110-140	
5	ciana tylna kabiny		110-140

Podane przedziały grubości powłoki lakierowej poszczególnych elementów dotyczą wyłącznie punktów pomiarowych, tj. trzech wybranych miejsc na danym elemencie nadwozia. Nie oznacza to, że w pozostałych obszarach danego elementu grubość powłoki jest jednakowa ani że nie może wykroczyć poza wskazane zakresy. Pomiary wykonano urządzeniem badającym w posiadaniu rzeczoznawcy. Pomiar wykonany innym przyrządem może się różnić.
