Nr zlecenia: 59/05/02/2026/PKO LEASING REMARKETING

## Wycena wartości

Zadanie: Ocena stanu technicznego i określenie wartości rynkowej pojazdu

| DANE IDENTYFIKACYJNE POJAZDU | | Dane: [D] II-2026 | |
|---|---|---|---|
| Marka: | FORD | Nr rejestracyjny: | WZ543FP |

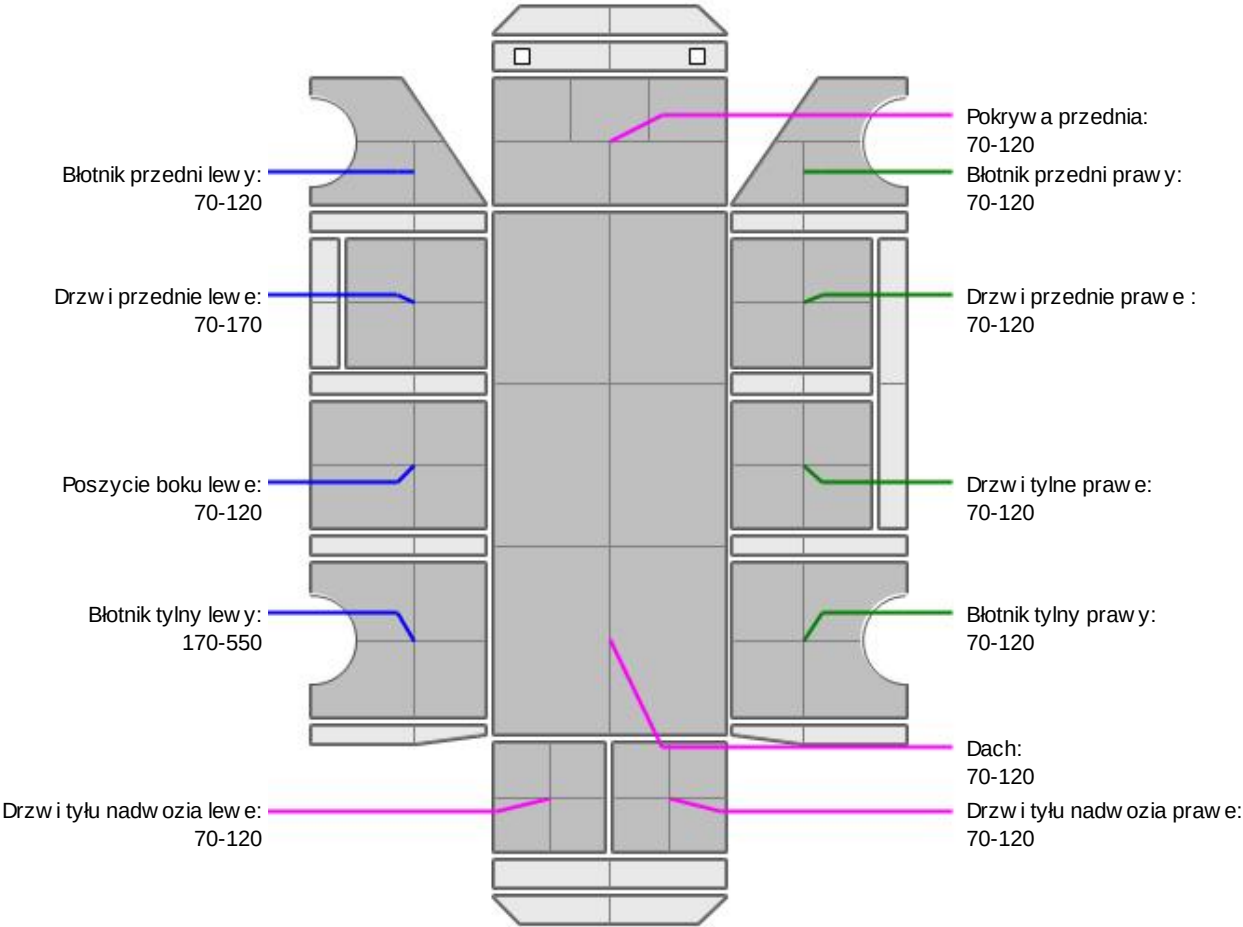
NADWOZIE – Opis powłoki lakierowej

| L.p. | Nazwa elementu | L / P | Grubość powłoki<br>[ $\mu\text{m}$ ] | Opis |
| 6 | Błotnik tylny | L | 170-550 | |

Podane przedziały grubości powłoki lakierowej poszczególnych elementów dotyczą wyłącznie punktów pomiarowych, tj. trzech wybranych miejsc na danym elemencie nadwozia. Nie oznacza to, że w pozostałych obszarach danego elementu grubość powłoki jest jednakowa ani że nie może wykroczyć poza wskazane zakresy. Pomiary wykonano urządzeniem będącym w posiadaniu rzeczoznawcy. Pomiar wykonany innym przyrządem może się różnić.
