Nr zlecenia: 65/05/09/2025/PKO LEASING REMARKETING

## WYCENA WARTOŚCI

Zadanie: Ocena stanu technicznego i określenie wartości rynkowej pojazdu

| DANE IDENTYFIKACYJNE POJAZDU | | Dane: [D] IX-2025 | |
|---|---|---|---|
| Model pojazdu: | Movano 2.2 Diesel MR`22 E6.4 3.5t | Nr Info-Ekspert: | 028-08210 |

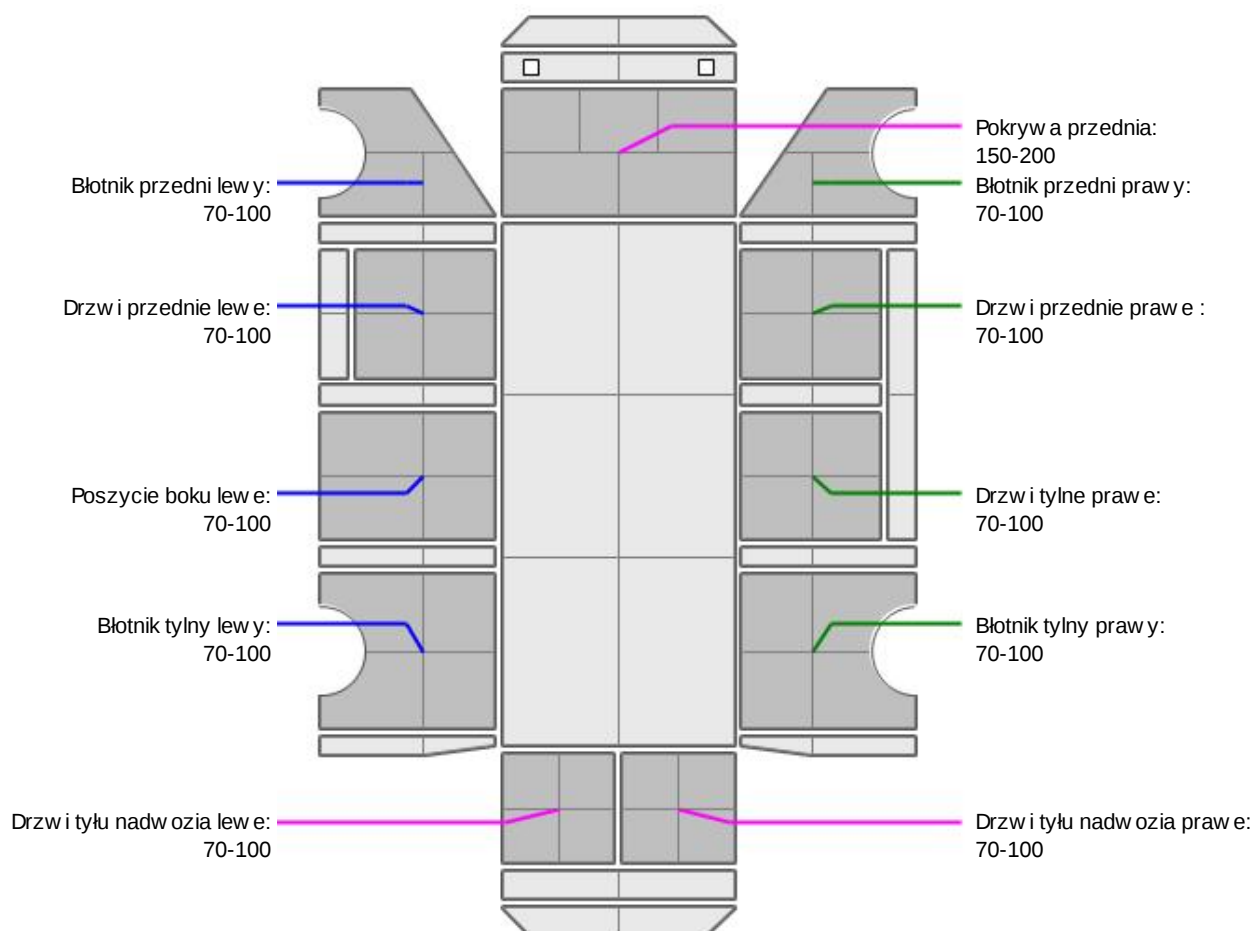
## NADWOZIE – Opis powłoki lakierowej

| L.p. | Nazwa elementu | L / P | Grubość powłoki [ $\mu\text{m}$ ] | Opis |
| 1 | Pokrywa przednia | | 150-200 | |
| 2 | Błotnik przedni | L | 70-100 | |
| 3 | Drzwi przednie | L | 70-100 | |
| 4 | Poszycie boku | L | 70-100 | |
| 5 | Błotnik tylny | L | 70-100 | |
| 6 | Drzwi tyłu nadwozia | | 70-100 | |
| 7 | Błotnik przedni | P | 70-100 | |
| 8 | Drzwi przednie | P | 70-100 | |
| 9 | Drzwi tylne | P | 70-100 | |
| 10 | Błotnik tylny | P | 70-100 | |
| 11 | Drzwi tyłu nadwozia | | 70-100 | |

Podane przedziały grubości powłoki lakierowej, dotyczą punktów pomiarowych. Nie mogą być traktowane jako gwarancja, że grubość powłoki lakierowej w innych punktach nie wykracza poza te przedziały. Pomiar powłoki lakierowej został wykonany urządzeniem będącym w posiadaniu rzeczoznawcy. Pomiar wykonany innym przyrządem może się różnić.
