# Poglądowy Raport Stanu Technicznego

Zadanie: Ocena stanu technicznego i określenie wartości rynkowej pojazdu

| DANE IDENTYFIKACYJNE POJAZDU | | Dane: [C] IV-2025 | |
|---|---|---|---|
| Rodzaj pojazdu: | Ciągnik samochodowy | VIN: | XL RTEH4300G185772 |
| Marka: | DAF | Nr rejestracyjny: | ZS108NL |

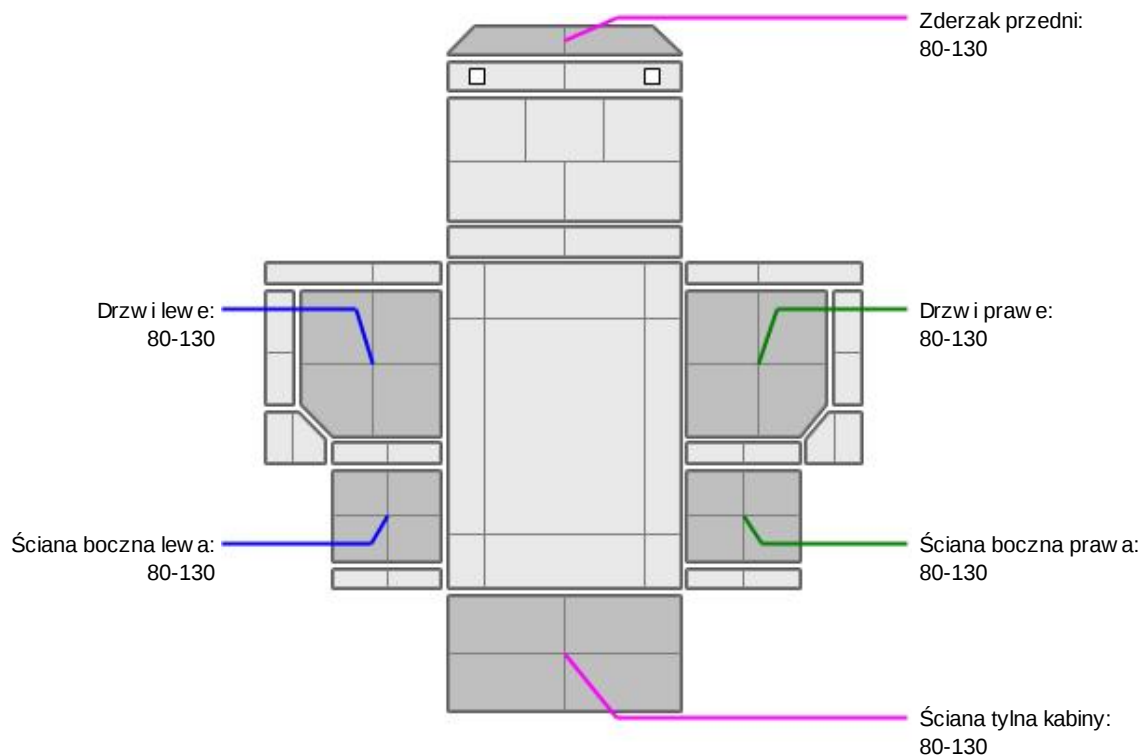
| L.p. | Nazwa elementu | L / P | Grubość powłoki [μm] | Opis |
| 1 | Zderzak przedni | | 80-130 | |
| 2 | Drzwi | L | 80-130 | |
| 3 | Ściana boczna | L | 80-130 | |
| 4 | Drzwi | P | 80-130 | |
| 5 | Ściana boczna | P | 80-130 | |
| 6 | Ściana tylna kabiny | | 80-130 | |
