## P o g l d o w y R a p o r t S t a n u T e c h n i c z n e g o

Zadanie: Ocena stanu technicznego i okre lenie warto ci rynkowej pojazdu

Rodzaj pojazdu: <b>Naczepa</b>	VIN: <b>W K E S D 0 0 0 0 0 9 8 1 1 4 5</b>
Marka: <b>KRONE</b>	Nr rejestracyjny: <b>WGM4431P</b>
Model pojazdu: <b>SDP 27 43.0t</b>	Nr Info-Ekspert: <b>190-00023</b>
Wersja: <b>eLG4-CS/13.6 Mega</b>	Rok produkcji: <b>2021</b>

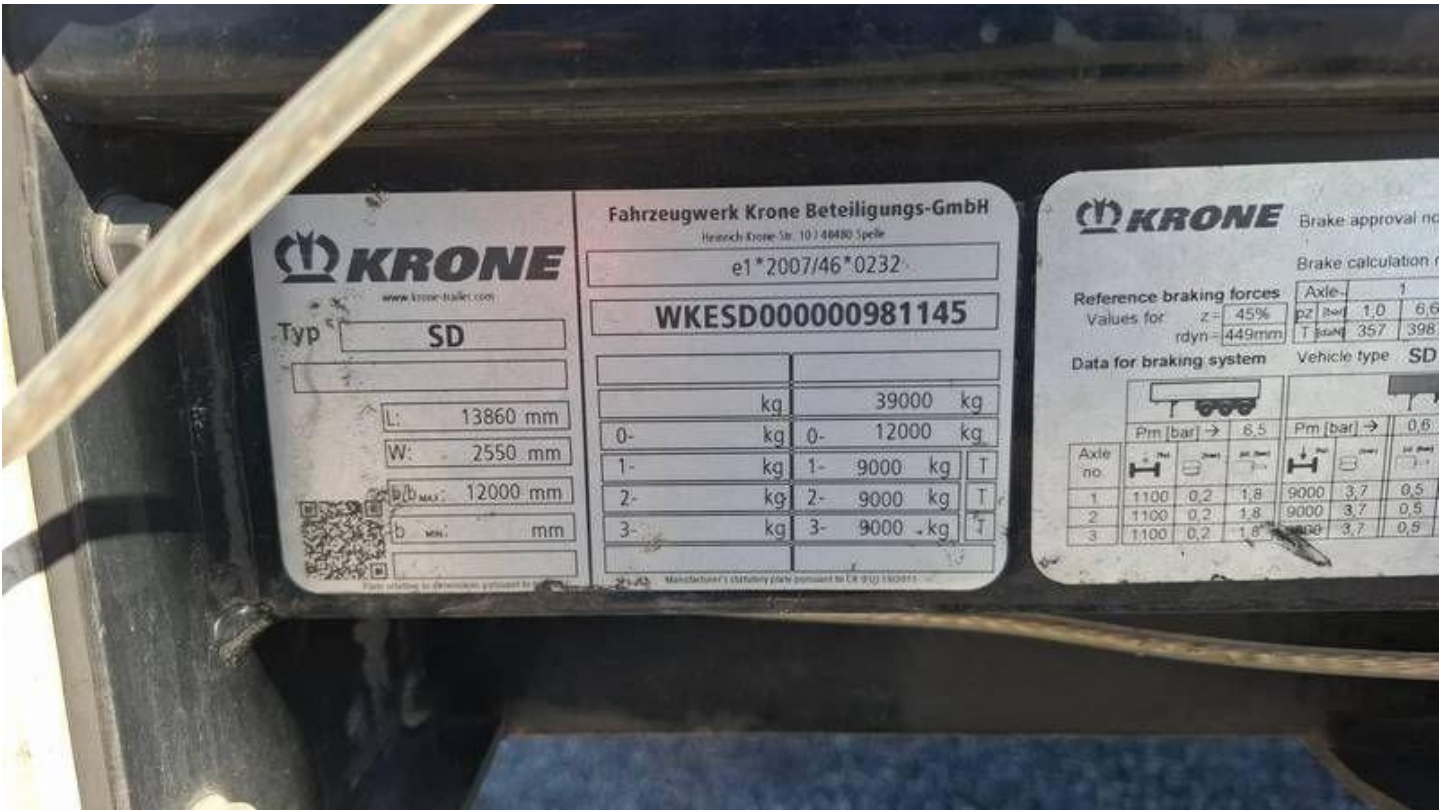
Fot. nr 8

L: 13860 mm  
W: 2550 mm  
b<sub>max</sub>: 12000 mm  
b<sub>MIN</sub>: mm

**WKESD000000981145**

kg	39000	kg
0-	kg	0-	12000
1-	kg	1-	9000
2-	kg	2-	9000
3-	kg	3-	9000
