Nr zlecenia: 80/19/03/2026/PKO LEASING REMARKETING

Wycena wartości

Zadanie: Ocena stanu technicznego i określenie wartości rynkowej pojazdu

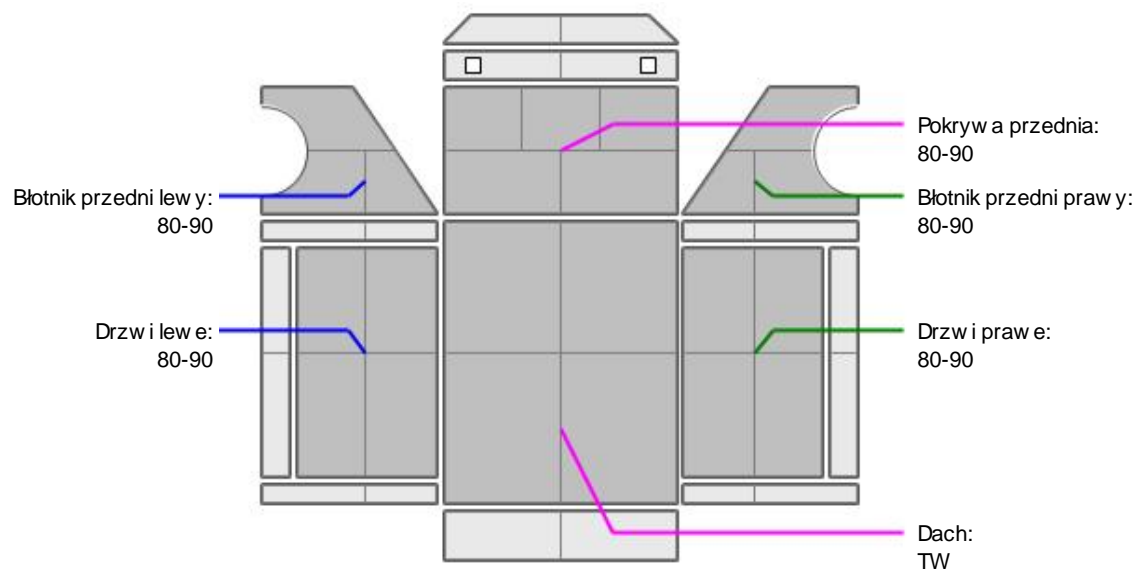
KABINA KIEROWCY – Opis powłoki lakierowej

L.p.	Nazwa elementu	L / P	Grubość powłoki [µm]	Opis
1	Pokrywa przednia		80-90	
2	Dach		TW	
3	Błotnik przedni	L	80-90	
4	Drzwi	L	80-90	
5	Błotnik przedni	P	80-90	
6	Drzwi	P	80-90

Podane przedziały grubości powłoki lakierowej poszczególnych elementów dotyczą wyłącznie punktów pomiarowych, tj. trzech wybranych miejsc na danym elemencie nadwozia. Nie oznacza to, że w pozostałych obszarach danego elementu grubość powłoki jest jednakowa ani że nie może wykroczyć poza wskazane zakresy. Pomiary wykonano urządzeniem bezdźwiękowym w posiadaniu rzeczoznawcy. Pomiar wykonany innym przyrządem może się różnić.
