Nr zlecenia: 219/18/03/2026/PKO LEASING REMARKETING

Wycena wartości

Zadanie: Ocena stanu technicznego i określenie wartości rynkowej pojazdu

DANE IDENTYFIKACYJNE POJAZDU		Dane: [D] III-2026
Rodzaj pojazdu:	Samochód ciężarowy do 3.5t	VIN: VF1MA000872834500
Marka:	RENAULT	Nr rejestracyjny: NO300CF
Model pojazdu:	Master FWD 2.3 dCi MR`19 E6d 3.5t	Nr Info-Ekspert: 031-11072
Wersja:	L3H2 Extra S&S+E	Rok produkcji: 2024
Wskazanie drogomierza	86413 km	
Data pierwszej rejestracji	2024/04/12	
Data wykonania badania technicznego	2027/04/12	
Rodzaj nadwozia	furgon 4 drzwiowy 3 osobowy	
Dop. masa całkowita / Ładowność	3500 kg / 1302 kg	
Liczba osi / Rodzaj napędu / Skrzynia biegów	2 / przedni (4x2) / manualna	
Rozstaw osi	4332 mm	
Jednostka napędowa	z zapłonem samoczynnym	
Pojemność / Moc silnika	2299 ccm / 132kW (179KM)	
Doładowanie	Turbosp. z chłodn. powietrza	
Liczba cylindrów / Układ cylindrów	4 / rzędowy	
Norma spalin	E6d	
Kolor powłoki lakierowej, (rodzaj lakieru)	Biały 2-warstwowy typu uni

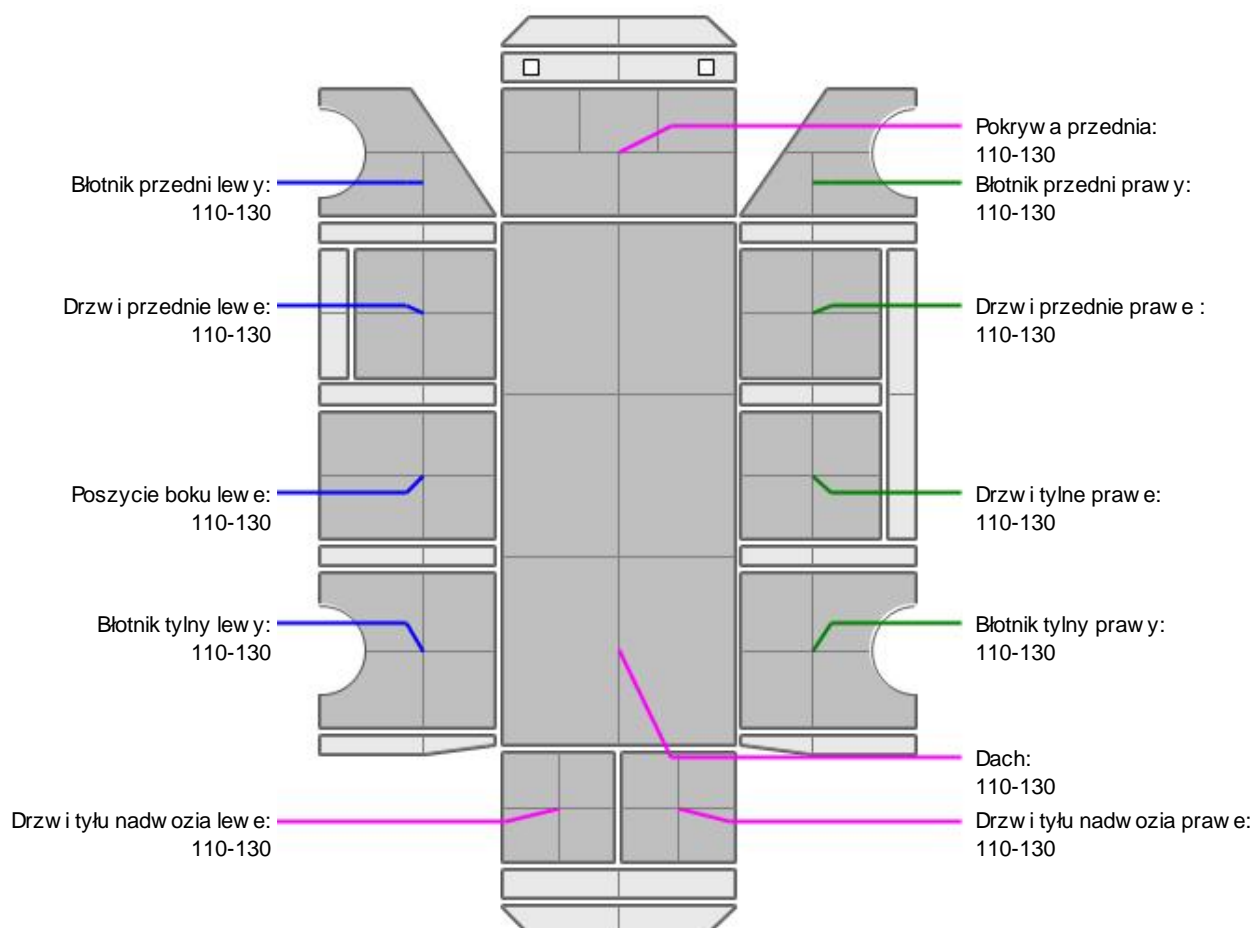
NADWOZIE – Opis powłoki lakierowej

L.p.	Nazwa elementu	L / P	Grubość powłoki [µm]	Opis
1	Pokrywa przednia		110-130	
2	Dach		110-130	
3	Błotnik przedni	L	110-130

4	Drzwi przednie	L	110-130	
5	Poszycie boku	L	110-130	
6	Błotnik tylny	L	110-130	
7	Drzwi tyłu nadwozia		110-130	
8	Błotnik przedni	P	110-130	
9	Drzwi przednie	P	110-130	
10	Drzwi tylne	P	110-130	
11	Błotnik tylny	P	110-130	
12	Drzwi tyłu nadwozia		110-130

Podane przedziały grubości powłoki lakierowej poszczególnych elementów dotyczą wyłącznie punktów pomiarowych, tj. trzech wybranych miejsc na danym elemencie nadwozia. Nie oznacza to, że w pozostałych obszarach danego elementu grubość powłoki jest jednakowa ani że nie może wykraczać poza wskazane zakresy. Pomiary wykonano urządzeniem bezdotykowym w posiadaniu rzeczoznawcy. Pomiar wykonany innym przyrządem może się różnić.
