## WYCENA WARTOŚCI

Zadanie: Określenie wartości rynkowej pojazdu

| DANE IDENTYFIKACYJNE POJAZDU | | Dane: [O] IX-2026 | |
|---|---|---|---|
| Marka: | BMW | Nr rejestracyjny: | EL1JM56 |
| Model pojazdu: | 740 Diesel MR`23 E6d/e G70 | Nr Info-Ekspert: | 003-06402 |

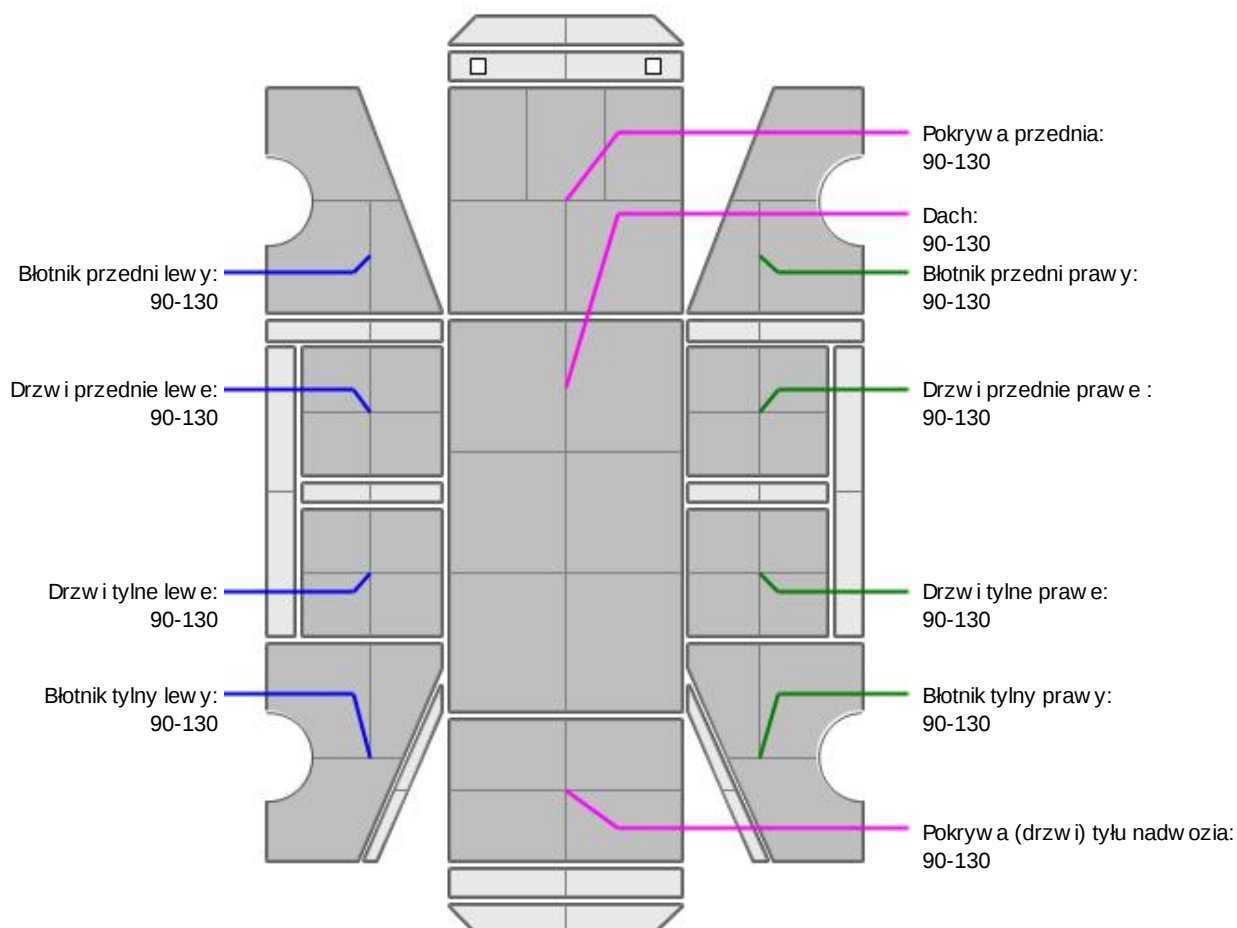
### KABINA KIEROWCY – Opis powłoki lakierowej

| L.p. | Nazwa elementu | L / P | Grubość powłoki [µm] | Opis |

Podane przedziały grubości powłoki lakierowej poszczególnych elementów dotyczą wyłącznie punktów pomiarowych, tj. trzech wybranych miejsc na danym elemencie nadwozia. Nie oznacza to, że w pozostałych obszarach danego elementu grubość powłoki jest jednakowa ani że nie może wykroczać poza wskazane zakresy. Pomiary wykonano urządzeniem będącym w posiadaniu rzeczoznawcy. Pomiar wykonany innym przyrządem może się różnić.
