## Wycena wartości

Zadanie: Określenie wartości rynkowej pojazdu

| DANE IDENTYFIKACYJNE POJAZDU | | Dane: [D] VIII-2026 | |
|---|---|---|---|
| Rodzaj pojazdu: | Samochód ciężarowy do 3.5t | VIN: | WF0EXXTTREM D45854 |
| Marka: | FORD | Nr rejestracyjny: | WZ072ES |

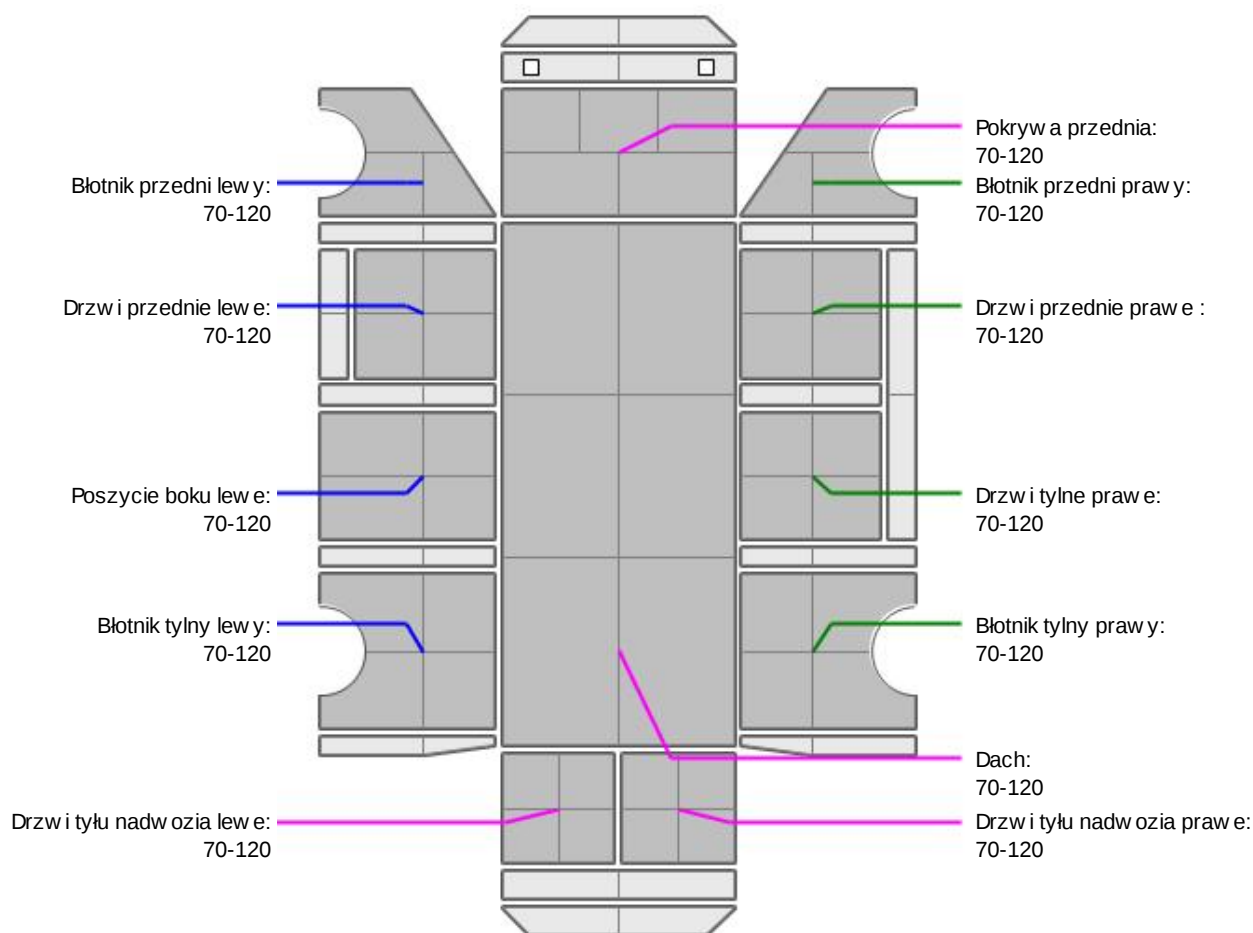
**NADWOZIE – Opis powłoki lakierowej**

| L.p. | Nazwa elementu | L / P | Grubość powłoki [μm] | Opis |
| 1 | Pokrywa przednia | | 70-120 | |
| 2 | Dach | | 70-120 | |
| 3 | Błotnik przedni | L | 70-120 | |
| 4 | Drzwi przednie | L | 70-120 | |
| 5 | Drzwi tylne | L | 90-120 | |
| 6 | Błotnik tylny | L | 70-120 | |
| 7 | Drzwi tyłu nadwozia | | 70-120 | |
| 8 | Błotnik przedni | P | 70-120 | |
| 9 | Drzwi przednie | P | 70-120 | |
| 10 | Drzwi tylne | P | 70-120 | |
| 11 | Błotnik tylny | P | 70-120 | |
| 12 | Drzwi tyłu nadwozia | | 70-120 | |
| 13 | Poszycie boku | L | 70-120 | |

Podane przedziały grubości powłoki lakierowej poszczególnych elementów dotyczą wyłącznie punktów pomiarowych, tj. trzech wybranych miejsc na danym elemencie nadwozia. Nie oznacza to, że w pozostałych obszarach danego elementu grubość powłoki jest jednakowa ani że nie może wykraczać poza wskazane zakresy. Pomiary wykonano urządzeniem będącym w posiadaniu rzeczoznawcy. Pomiar wykonany innym przyrządem może się różnić.
