Nr zlecenia: 47/24/09/2026/PKO LEASING REMARKETING

## Wycena wartości

Zadanie: Określenie wartości rynkowej pojazdu

| DANE IDENTYFIKACYJNE POJAZDU | | Dane: [D] IX-2026 | |
|---|---|---|---|
| Model pojazdu: | ProAce Verso 2.0 D-4D MR`24 E6EA 2.9t | Nr Info-Ekspert: | 037-03867 |

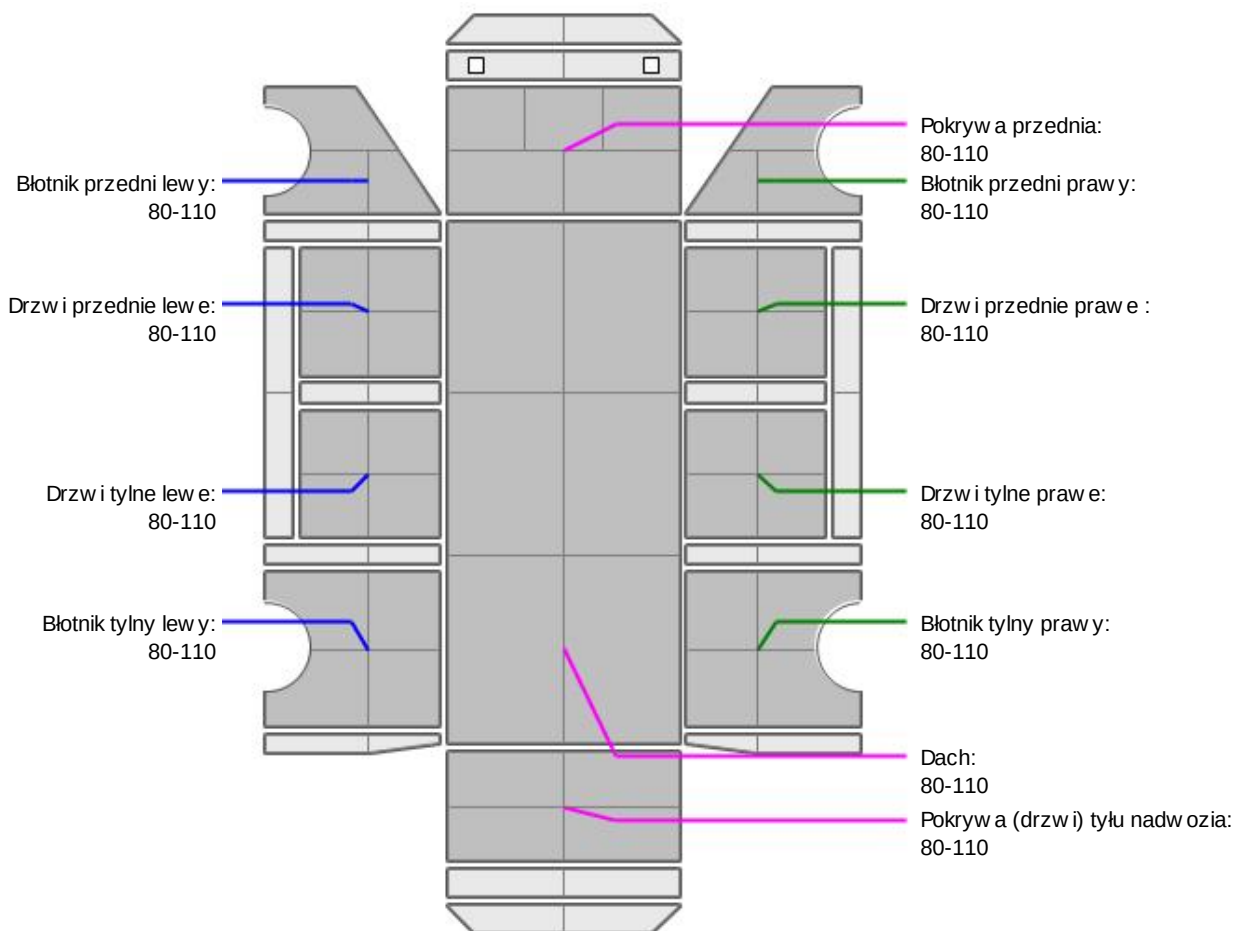
### NADWOZIE – Opis powłoki lakierowej

| L.p. | Nazwa elementu | L / P | Grubość powłoki [μm] | Opis |
| 1 | Pokrywa przednia | | 80-110 | |
| 2 | Dach | | 80-110 | |
| 3 | Błotnik przedni | L | 80-110 | |
| 4 | Drzwi przednie | L | 80-110 | |
| 5 | Poszycie boku | L | 70-120 | |
| 6 | Błotnik przedni | P | 80-110 | |
| 7 | Drzwi przednie | P | 80-110 | |
| 8 | Ściana boczna | P | 70-90 | |
| 9 | Ściana tylna kabiny | | 70-90 | |
| 10 | Błotnik tylny | L | 80-110 | |
| 11 | Drzwi tyłu nadwozia | | 70-120 | |
| 12 | Drzwi tylne | P | 80-110 | |
| 13 | Błotnik tylny | P | 80-110 | |
| 14 | Drzwi tyłu nadwozia | | 70-120 | |
| 15 | Drzwi tylne | L | 80-110 | |
| 16 | Pokrywa (drzwi) tyłu nadwozia | | 80-110 | |

Podane przedziały grubości powłoki lakierowej poszczególnych elementów dotyczą wyłącznie punktów pomiarowych, tj. trzech wybranych miejsc na danym elemencie nadwozia. Nie oznacza to, że w pozostałych obszarach danego elementu grubość powłoki jest jednakowa ani że nie może wykroczać poza wskazane zakresy. Pomiary wykonano urządzeniem będącym w posiadaniu rzeczoznawcy. Pomiar wykonany innym przyrządem może się różnić.
