Nr zlecenia: 121/29/06/2026/PKO LEASING REMARKETING

## Wycena Wartości

Zadanie: Ocena stanu technicznego i określenie wartości rynkowej pojazdu

| DANE IDENTYFIKACYJNE POJAZDU | | Dane: [D] VII-2026 | |
|---|---|---|---|
| Model pojazdu: | 314 Sprinter CDI MR`18 E6 3.5t | Nr Info-Ekspert: | 022-10039 |

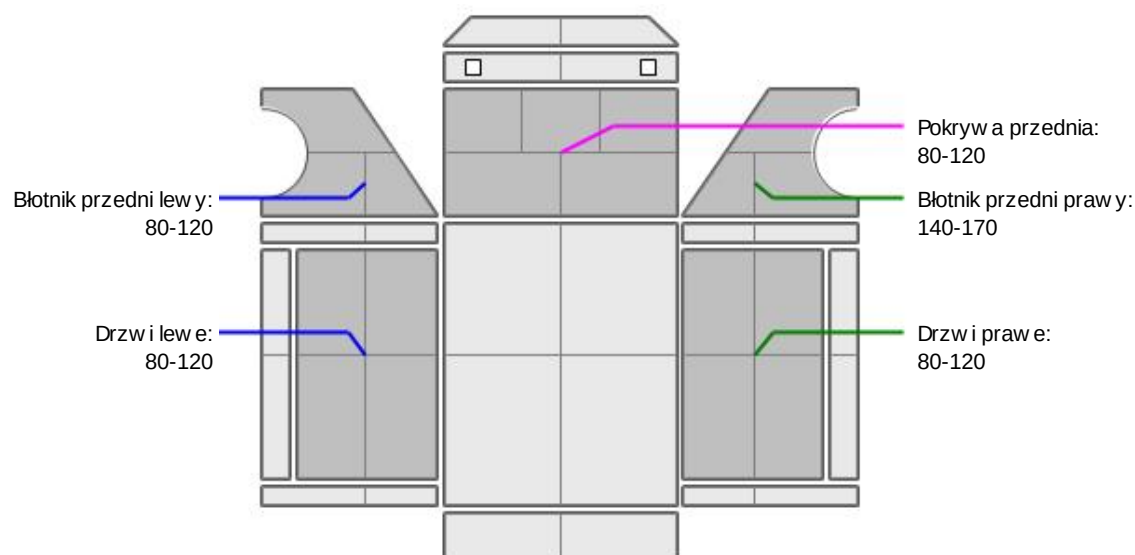
## KABINA KIEROWCY – Opis powłoki lakierowej

| L.p. | Nazwa elementu | L / P | Grubość powłoki [µm] | Opis |
| 1 | Pokrywa przednia | | 80-120 | |
| 2 | Błotnik przedni | L | 80-120 | |
| 3 | Drzwi | L | 80-120 | |
| 4 | Błotnik przedni | P | 140-170 | |
| 5 | Drzwi | P | 80-120 | |

Podane przedziały grubości powłoki lakierowej poszczególnych elementów dotyczą wyłącznie punktów pomiarowych, tj. trzech wybranych miejsc na danym elemencie nadwozia. Nie oznacza to, że w pozostałych obszarach danego elementu grubość powłoki jest jednakowa ani że nie może wykroczyć poza wskazane zakresy. Pomiary wykonano urządzeniem będącym w posiadaniu rzeczoznawcy. Pomiar wykonany innym przyrządem może się różnić.
