## WYCENA WARTOŚCI

Zadanie: Ocena stanu technicznego i określenie wartości rynkowej pojazdu

| DANE IDENTYFIKACYJNE POJAZDU | | Dane: [C] XII-2025 | |
|---|---|---|---|
| Rodzaj pojazdu: | Ciągnik samochodowy | VIN: | W1T96340610493683 |
| Marka: | MERCEDES-BENZ | Nr rejestracyjny: | PY45768 |

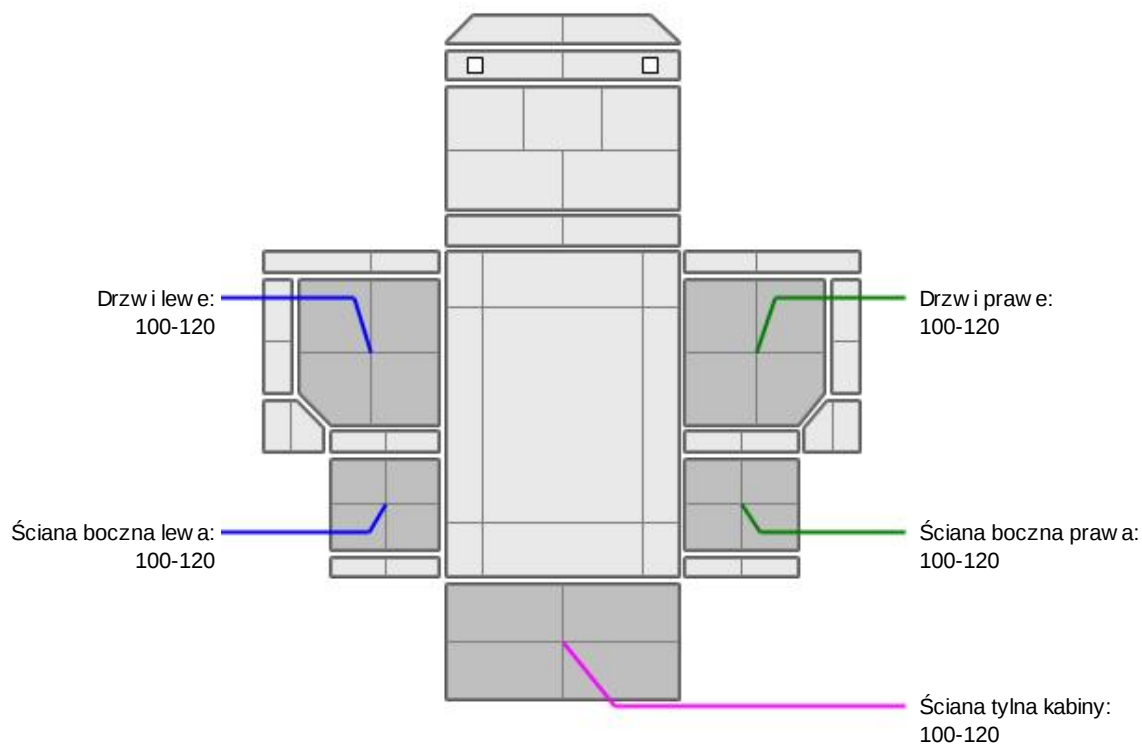
| L.p. | Nazwa elementu | L / P | Grubość powłoki [µm] | Opis |
| 1 | Drzwi | L | 100-120 | |
| 2 | Ściana boczna | L | 100-120 | |
| 3 | Drzwi | P | 100-120 | |
| 4 | Ściana boczna | P | 100-120 | |

| 5 | Ściana tylna kabiny | | 100-120 | |

Podane przedziały grubości powłoki lakierowej poszczególnych elementów dotyczą wyłącznie punktów pomiarowych, tj. trzech wybranych miejsc na danym elemencie nadwozia. Nie oznacza to, że w pozostałych obszarach danego elementu grubość powłoki jest jednakowa ani że nie może wykroczać poza wskazane zakresy. Pomiary wykonano urządzeniem będącym w posiadaniu rzeczoznawcy. Pomiar wykonany innym przyrządem może się różnić.
